**Relatório Final de Investigação de
Incidente Marítimo**

[03/INCID-M/IPIAAM/2019]

**RELATÓRIO FINAL DA INVESTIGAÇÃO DO INCIDENTE OCORRIDO COM O HSC
LIBERDADI, NO DIA 14 DE OUTUBRO DE 2019,
DURANTE O PERCURSO SAL- BOA VISTA-PRAIA**

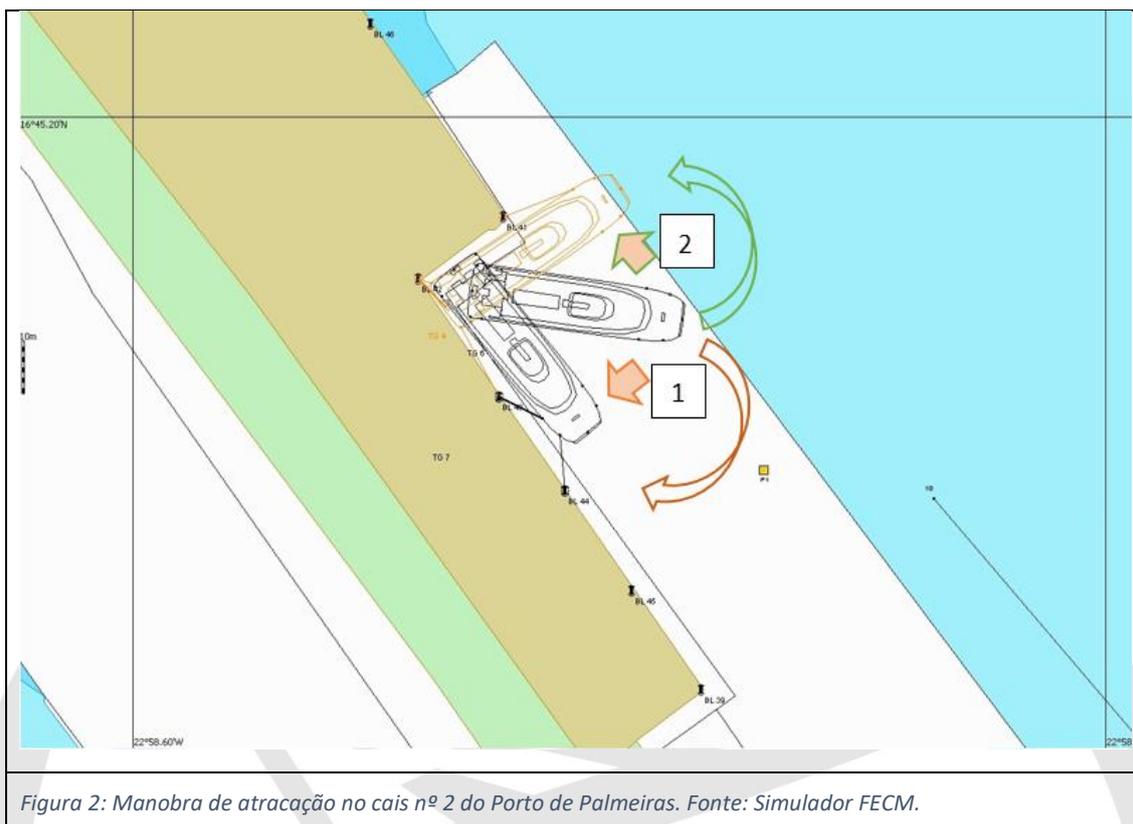
Figura 2: Manobra de atracação no cais nº 2 do Porto de Palmeiras. Fonte: Simulador FECM.

No dia 14/10/2019, o navio foi novamente movido em rotação para atracar no cais nº 1 (cais velho com rampa) e embarque de uma viatura que tinha ficado em terra e, conforme informações da tripulação, por volta das 06h45, o navio embateu o costado num objeto metálico na ponta do cais, devido ao vento forte que se fazia sentir, originando um pequeno rasgo no casco, do lado de BB. (ver posição 2 da Figura 2)

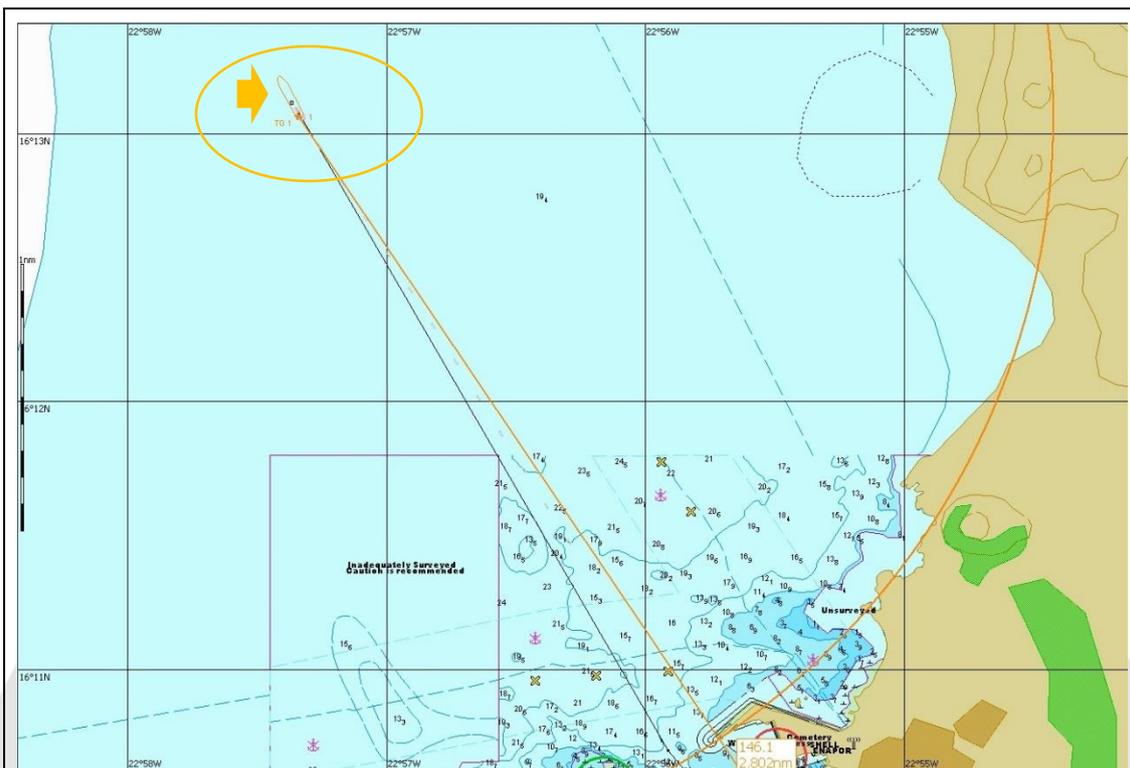
Figura 3: Posição do HSC LIBERDADI no momento incidente. Fonte: Simulador FECM.

Perante os factos, com a MP-BB em funcionamento e acautelando uma atracação segura para o desembarque dos passageiros, o Comandante experimentou várias alterações do ângulo do leme e de rotação da hélice de BB, encontrando-se o navio posicionado a Lat. 16° 13,088' N e Long. 022° 57,044' W, a 2,8 milhas da ponta do cais do Porto de Sal Rei. (ver Figura 3)

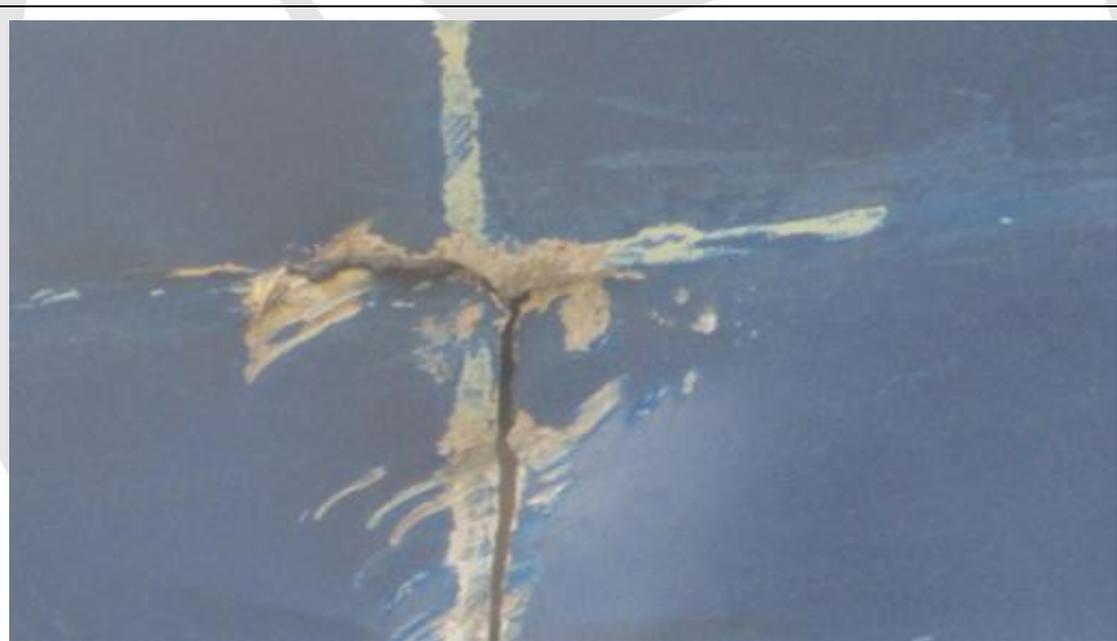
Conforme Protesto do Comandante, durante a manobra de atracação no Porto de Palmeiras, dia 14/10/2019, o “HSC LIBERDADI” embateu o costado do lado de BB no cais nº 2, devido ao vento forte que se fazia sentir, originando um pequeno rasgo no casco (ver Figura 9).

Figura 9: Rasgo no casco do navio, resultante do embate no cais nº 2 do Porto de Palmeiras. Foto: CV-INTERILHAS

- No Costado a Meia Nau BB: Manufatura e montagem de três peças de alumínio; Tratamento e pintura das zonas reparadas do casco.

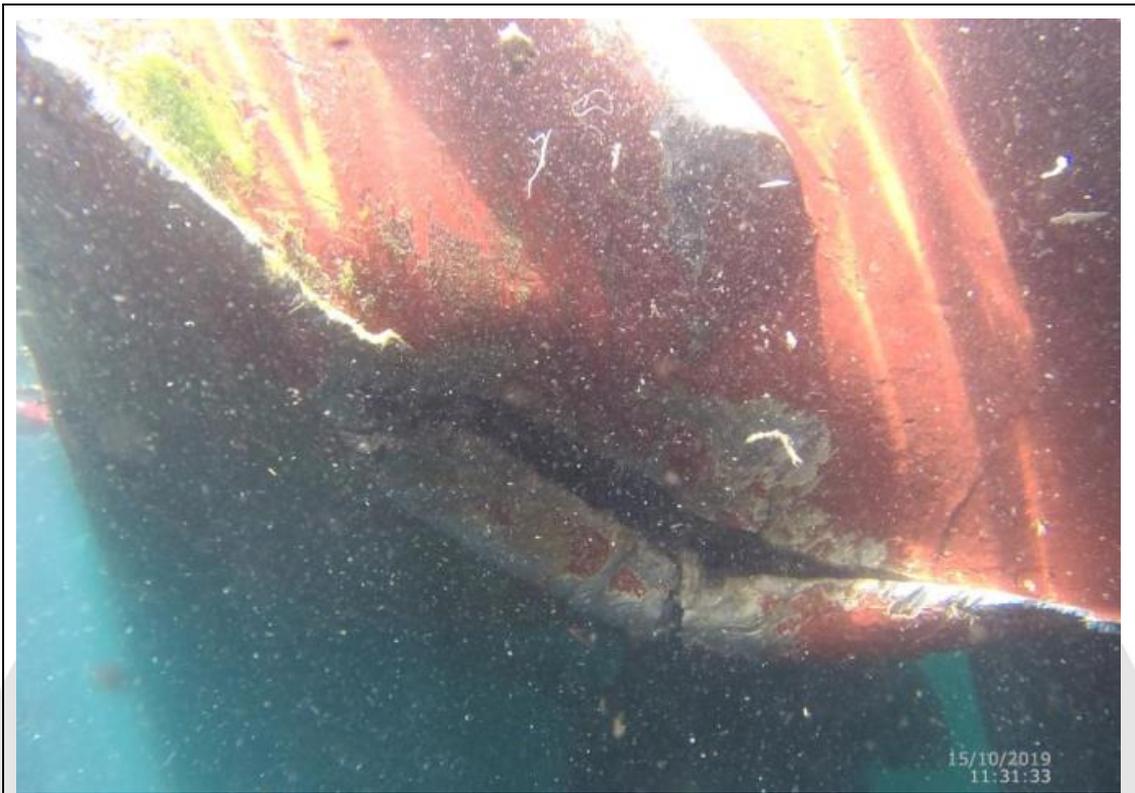
A inspeção subaquática do casco do navio, realizada no Porto da Praia, no dia 15/10/2019, pela Submarine Serviços Lda, revelou que: de modo geral, o casco encontrava-se limpo, sem incrustações (algas, conchas, etc.) e com a respetiva tinta *antifouling*; as entradas de água para as bombas estavam livres de quaisquer obstruções tais como lixo, objetos, resíduos de plásticos, pedaços de rede, etc.; havia um rasgo no casco, de aproximadamente “40 cm de comprimento e 5 centímetros de largura, no lado BB da parte submersa da popa (ver Figura 10), cuja origem é desconhecida e não se encontra registrada nos diários de bordo.

Figura 10: Rasgo no casco, lado BB da parte submersa da popa e de origem desconhecida. Foto: CV-INTERILHAS

- No Pique Tanque de BB/AR: Manufatura e substituição de duas peças de alumínio; Manufatura e montagem de quatro reforços em barra bolbo de alumínio; “Dye-check” nas soldaduras, para deteção de fissuras; Tratamento e pintura das zonas reparadas do casco.

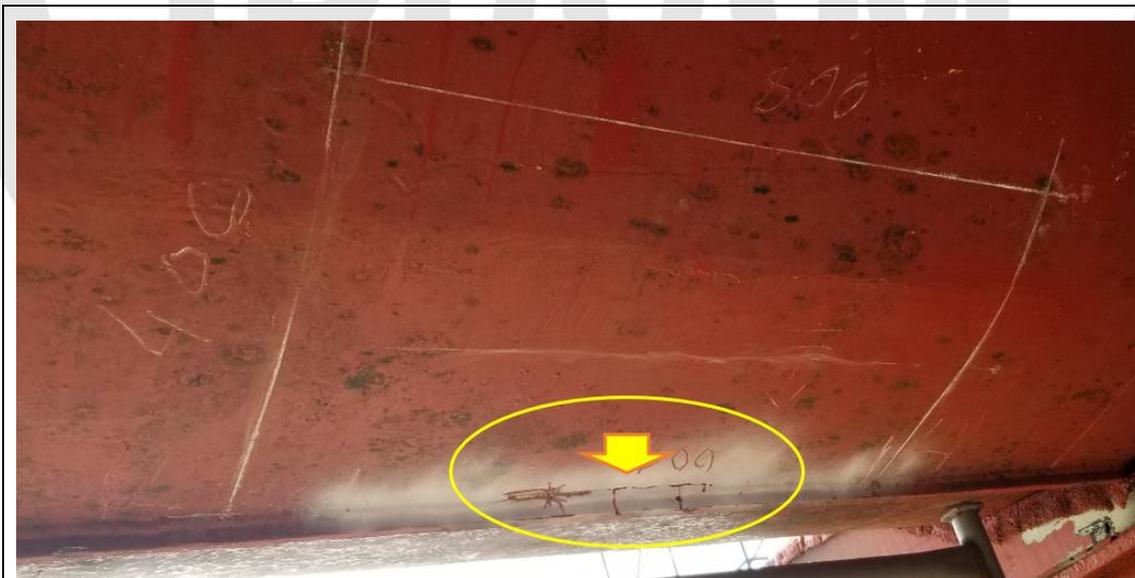
Após alagem do navio nos Estaleiros da CABNAVE, no dia 17/10/2019, para além dos danos acima identificados, foi detetada uma fissura no casco, no fundo exterior do Tanque de Gasóleo de EB (ver Figura 11).

Figura 11: Fissura no casco, no fundo exterior do Tanque de Gasóleo de EB. Foto: CV-INTERILHAS.

A avaria da máquina principal de EB, provocada pela contaminação do combustível por água, pode ser considerada como uma consequência da propagação de fissuras já existentes na parte submersa do casco, devido aos últimos embates do navio nas ondas e, no cais, causadas pelas condições meteorológicas e de mar adversas.

- No Tanque de Gasóleo de EB: Desgaseificação; Manufatura e substituição de uma peça de alumínio; “Dye-check”¹ nas soldaduras, para deteção de fissuras; Teste das zonas reparadas com ar comprimido, pressurizado a 160 Mbar; Tratamento e pintura das zonas reparadas do casco.

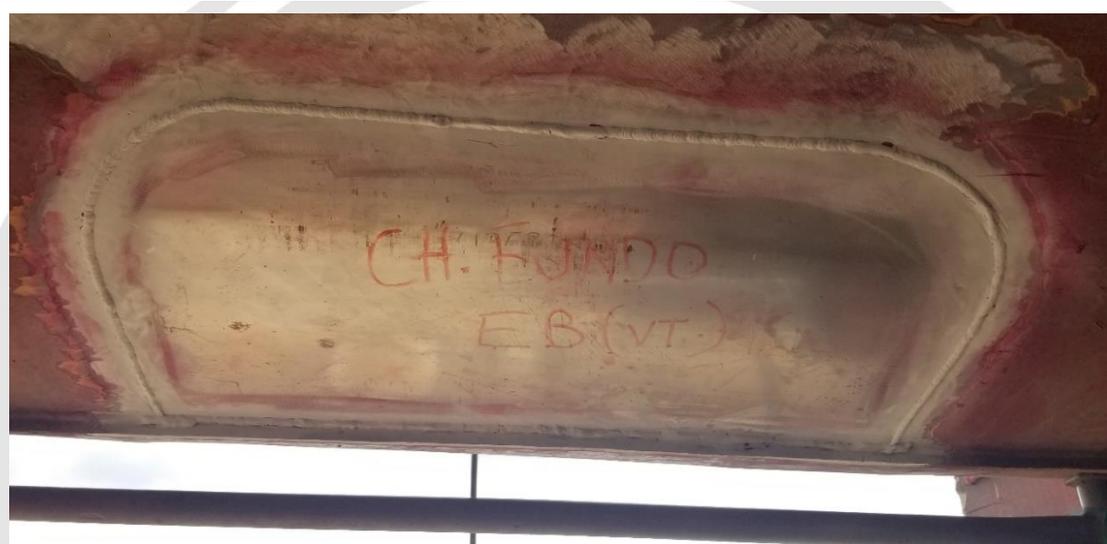
Figura 12: Reparação da fissura no casco, no exterior do fundo do Tanque de Gasóleo de EB. Foto: CV-INTERILHAS.

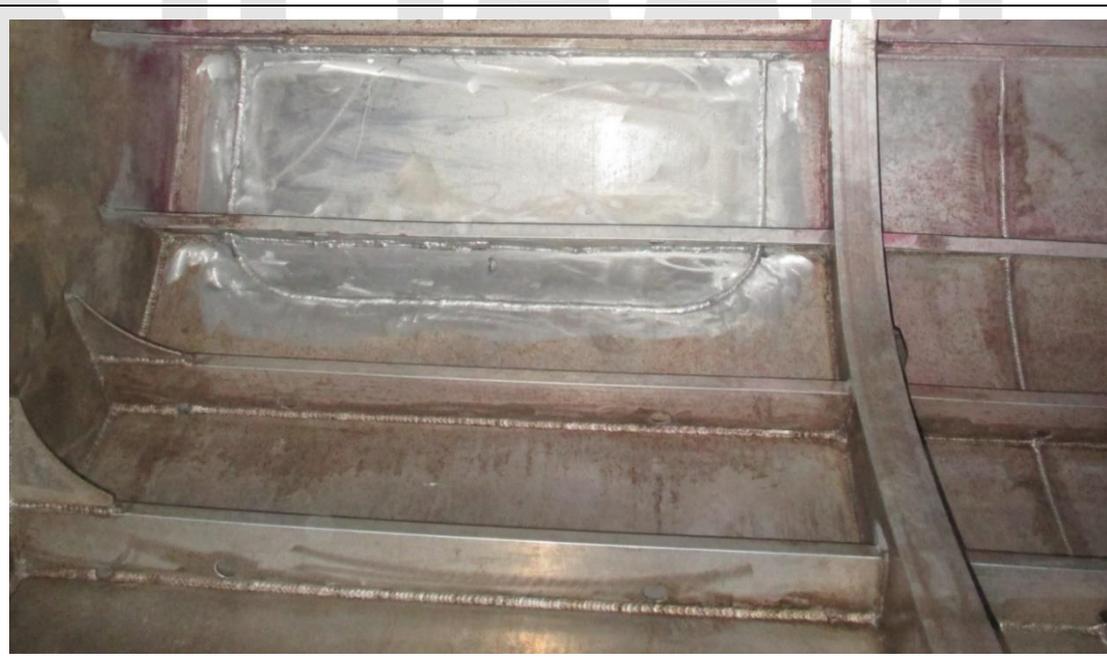
Figura 13: Reparação da fissura no casco, no interior do fundo do Tanque de Gasóleo de EB. Foto: CV-INTERILHAS.

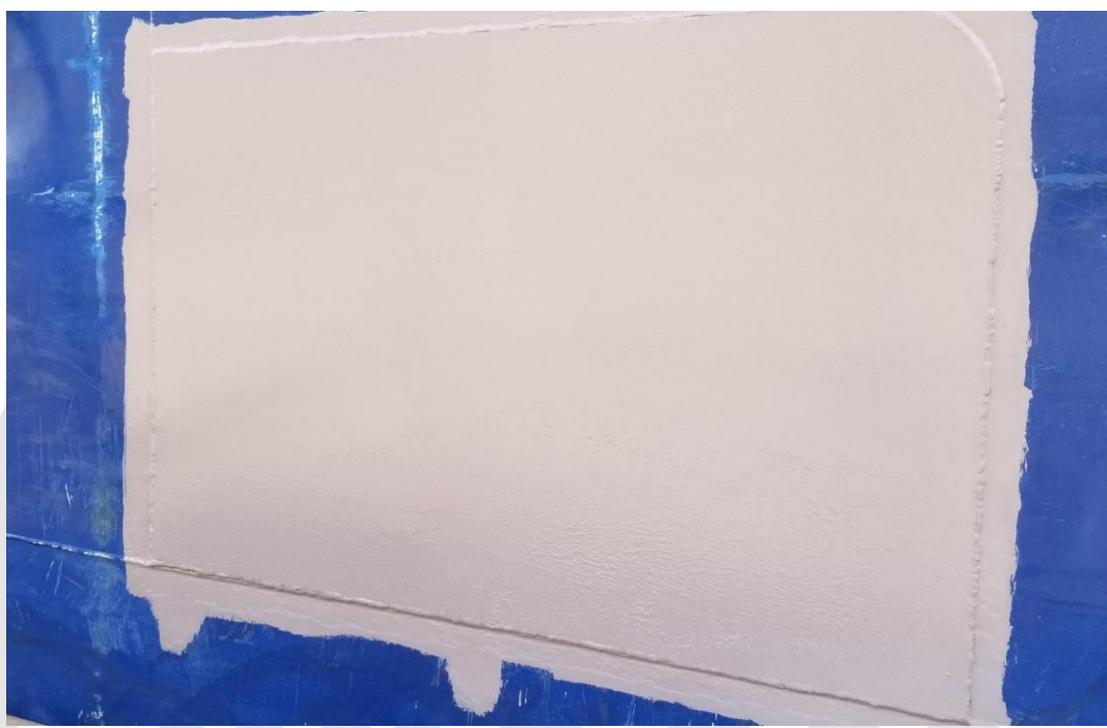
Figura 14: Reparação do rasgo no casco, resultante do embate no cais do Porto de Palmeiras. Foto: CV-INTERILHAS.

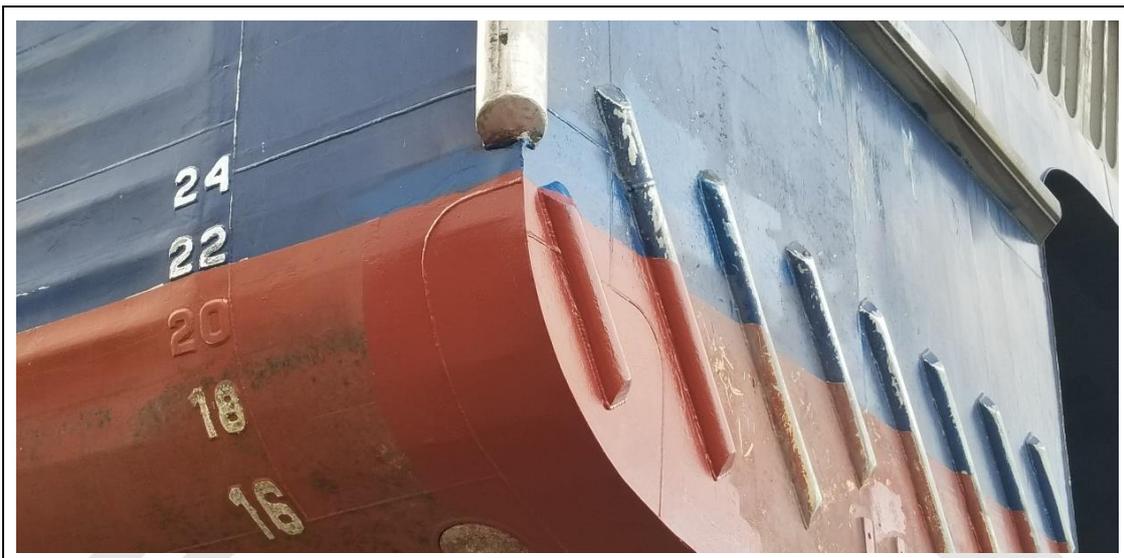
Figura 15: Reparação do rasgo no casco, lado BB da parte submersa da popa. Foto: CV-INTERILHAS.
