# **Relatório Final de Investigação de Incidente Marítimo**

**[01/INCID-M/IPIAAM/2021]**

# RELATÓRIO FINAL DA INVESTIGAÇÃO DO INCIDENTE OCORRIDO COM O F/B INTER-ILHAS, NO DIA 12 DE JANEIRO DE 2021, DURANTE A VIAGEM DE S. VICENTE PARA SANTIAGO

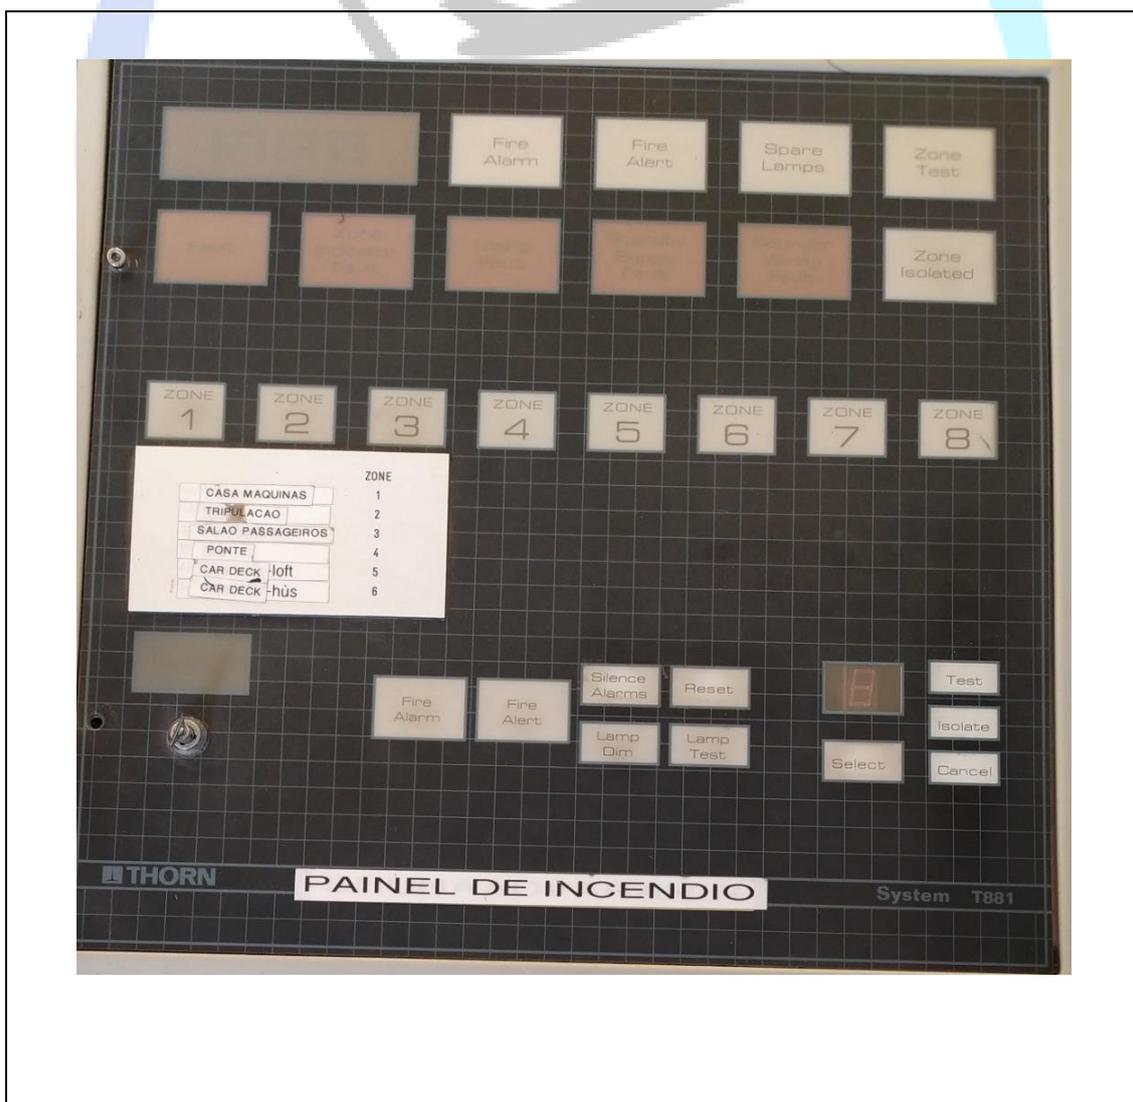
À semelhança do dia anterior o Painel de Incêndio existente na Ponte de Comando não acusou nenhum sinal de alarme do incêndio.

Figura 1: Painel de Incêndio na Ponte de Comando. Fonte: N/M INTER-ILHAS.

- O painel de alarme de incêndio existente na Ponte de Comando não apresentou nenhum sinal de incêndio, ocorrido na MP-EB, o que significa que não havendo ninguém na Casa de Máquinas o incêndio não seria identificado atempadamente e o seu alastramento seria inevitável, podendo atingir proporções incontroláveis e com consequências desastrosas, pois, conforme informações recolhidas durante investigação, o sistema de *Sprinklers* no convés de veículos (Car Deck) também não se encontrava em condições normais de funcionamento, apresentando anomalias que aguardavam correção para aquando da subida do navio nos estaleiros navais.

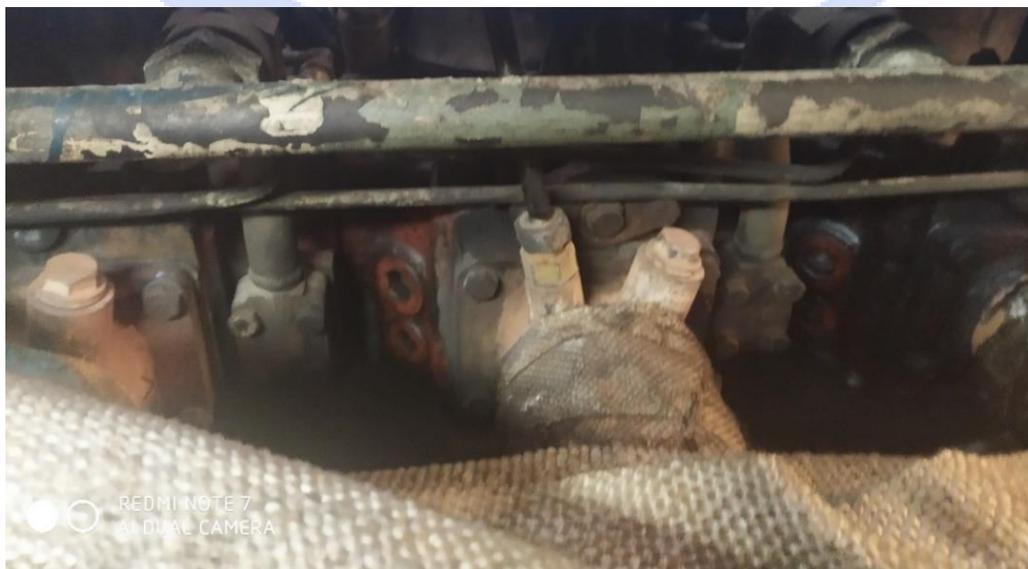
Figura 2: Coletor de escape da MP-EB. Fonte: CV INTER-ILHAS.

De acordo com as evidências analisadas, o incêndio foi causado por falhas nas juntas de ligação das cabeças nº 2 e nº 3 ao coletor de escape, potenciado pela vibração anormal existente na MP-EB, cuja resolução encontrava-se prevista a curto prazo, durante a docagem do navio nos estaleiros navais da CABNAVE.

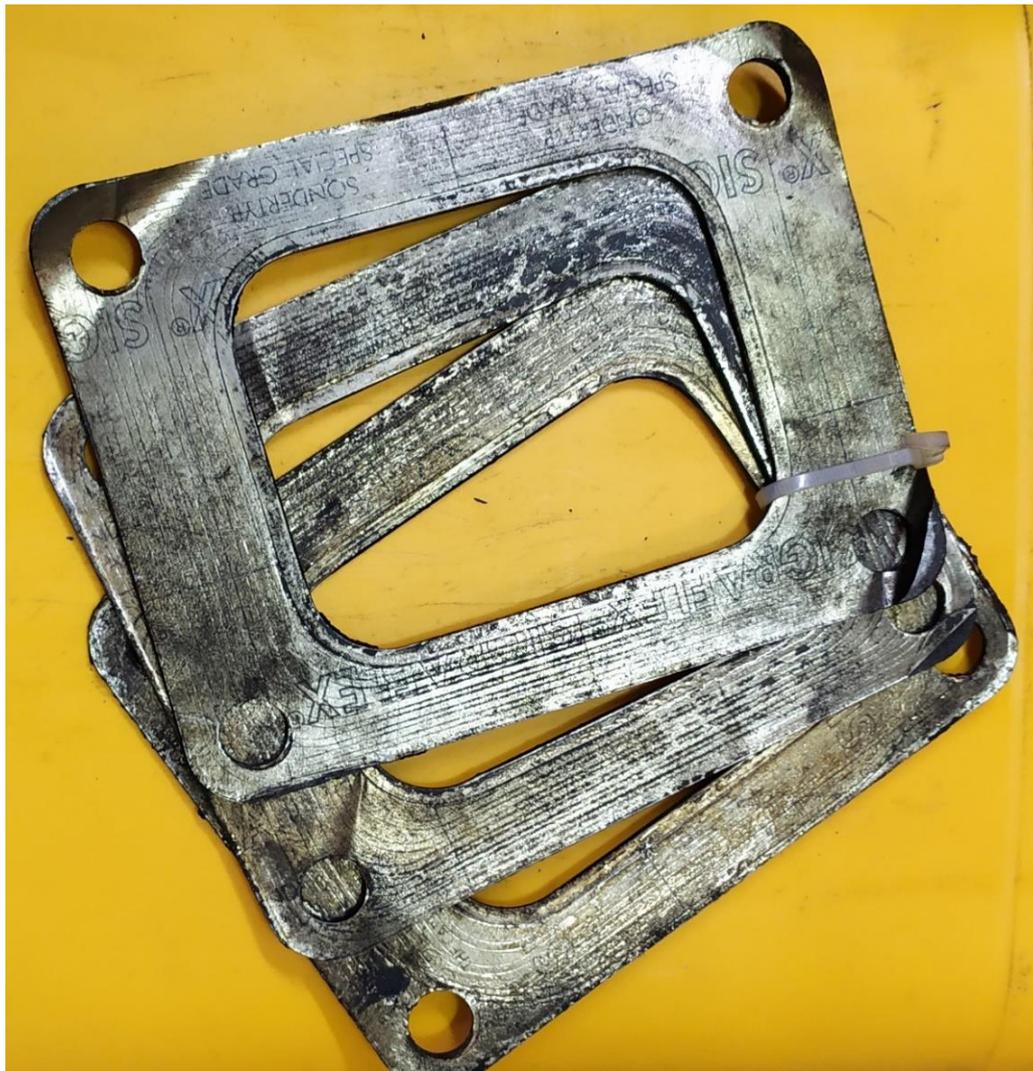
Figura 3: Juntas danificadas do coletor de escape. Fonte: CV INTER-ILHAS.

Com base no acima exposto e considerando que o primeiro incêndio da MP-EB, inicialmente (12/01/2021) ocorreu nas juntas de escape das cabeças dos cilindros 2 e 3 e posteriormente, após reparação, nas juntas de escape das cabeças dos cilindros 4 e 5, presume-se que a fuga dos gases de escape que originaram o incêndio está relacionada com o auto-afrouxamento dos parafusos de fixação devido às várias cargas dinâmicas (forças e torques) a que estão submetidas e agravada com a excessiva vibração a que a máquina encontrava-se sujeita.

- a) Na impossibilidade de se fazer uma análise metalúrgica e científica das juntas de escape e dos respetivos parafusos de fixação, não foi possível identificar com exatidão a origem da falha. Com base na análise feita dos factos, pode-se concluir que a fuga dos gases de escape que originaram o incêndio está relacionada com o auto-afrouxamento dos parafusos de fixação devido às várias cargas dinâmicas (forças e torques) a que estão submetidas e agravada com a excessiva vibração a que a máquina se encontrava sujeita.

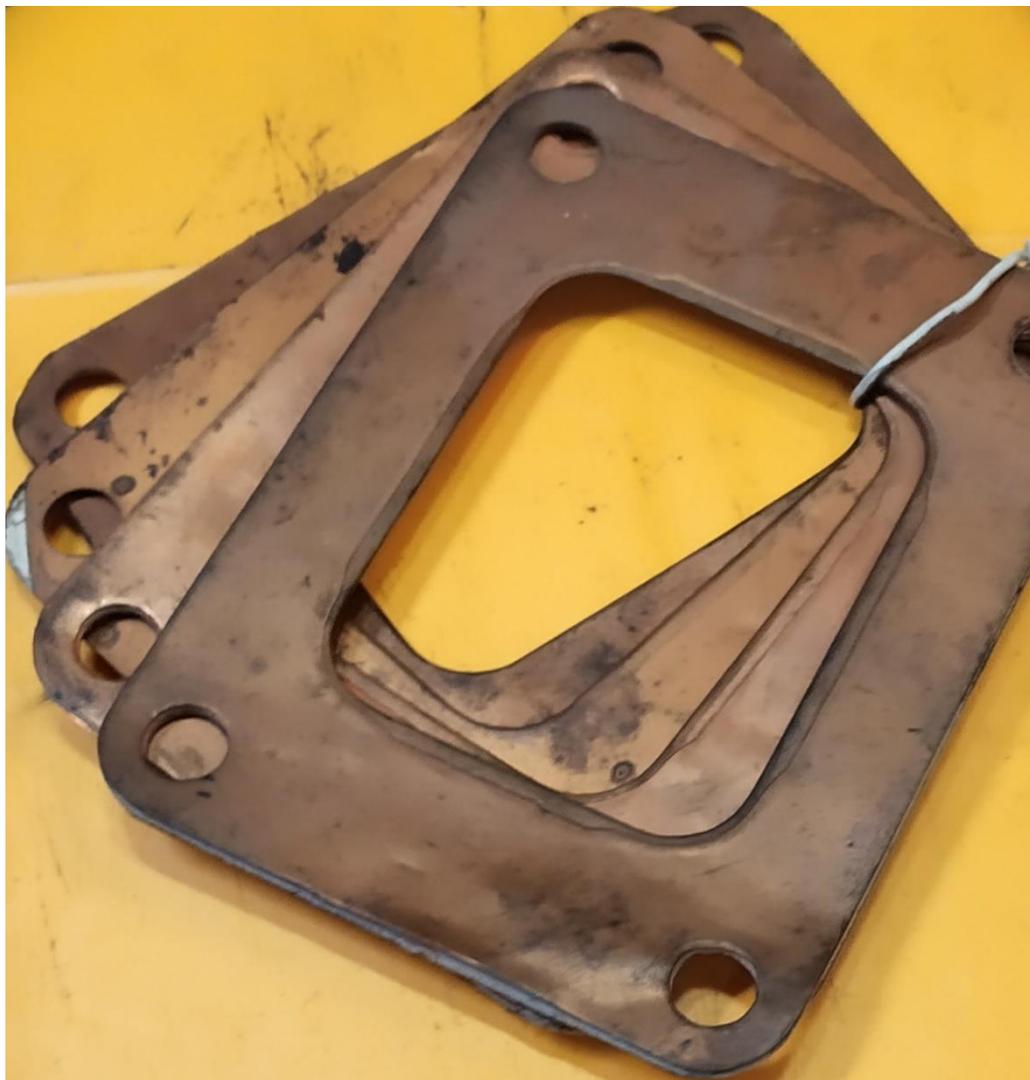
*Figura 4: Juntas novas utilizadas no coletor de escape. Fonte: CV INTER-ILHAS.*

Procurando repor o normal funcionamento da instalação propulsora, e retomar a viagem, logo após o incidente e com o navio atracado no Terminal de Cabotagem, iniciaram-se os trabalhos de reparação, tendo sido substituídas três juntas de ligação das cabeças nº 1,

nº 2 e nº 3 ao coletor de escape da MP-EB. Os trabalhos de reparação e teste foram realizados pelo pessoal técnico da CABNBAVE, no período das 19h00 às 23h35.
