Relatório Final de Investigação de Acidente Marítimo

[Nº 02/ACCID-M/IPIAAM/2021]

RELATÓRIO FINAL DA INVESTIGAÇÃO DO ACIDENTE COM O HSC “KRIOLA”, NO PORTO VALE DE CAVALEIROS, ILHA DO FOGO, NO DIA 23 DE NOVEMBRO DE 2021

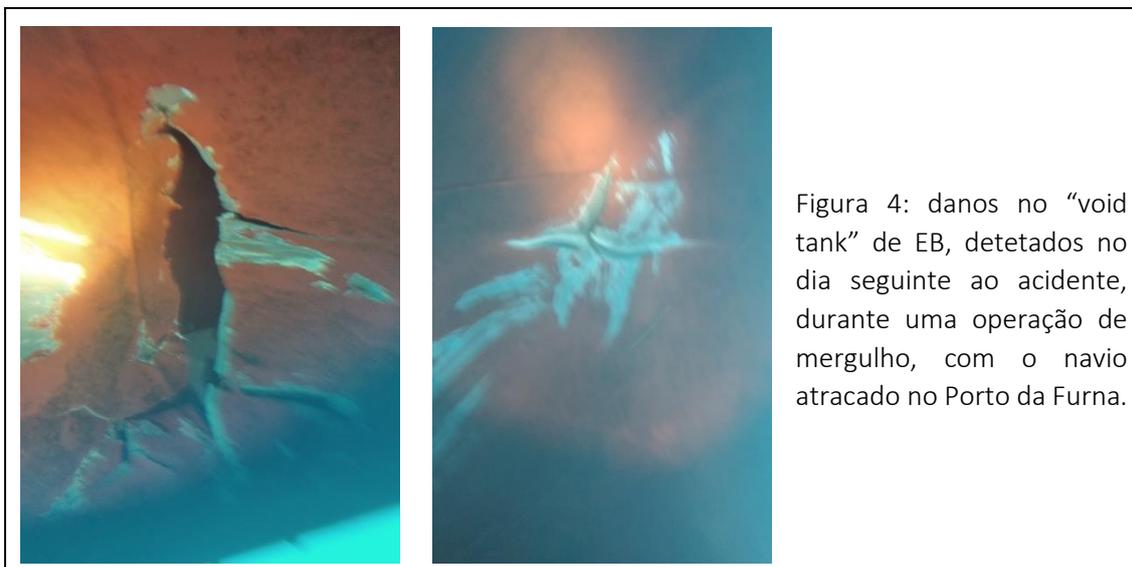
Do acidente resultaram consideráveis danos materiais, mormente nas obras vivas do navio, com maior destaque para o “void tank” de EB. Contudo, só no dia seguinte ao acidente e depois de se efetuar uma operação de mergulho, com o navio atracado no Porto da Furna, tomou-se conhecimento dos danos e da sua dimensão.

O “void tank” (espaço vazio) de EB que sofreu o rombo, situa-se abaixo da linha de água e quase à proa do navio, como se pode ver na figura 5. Entretanto, por ser um compartimento estanque e, por consequência, que não dá passagem para outras áreas, o alagamento ficou contido a esse compartimento e não afetou outras áreas do navio. Aliás, a tripulação do navio, por não ter acesso ao “void tank”, nem sequer teve noção do alagamento, pois não afetou, pelo menos de forma perceptível, a estabilidade deste.

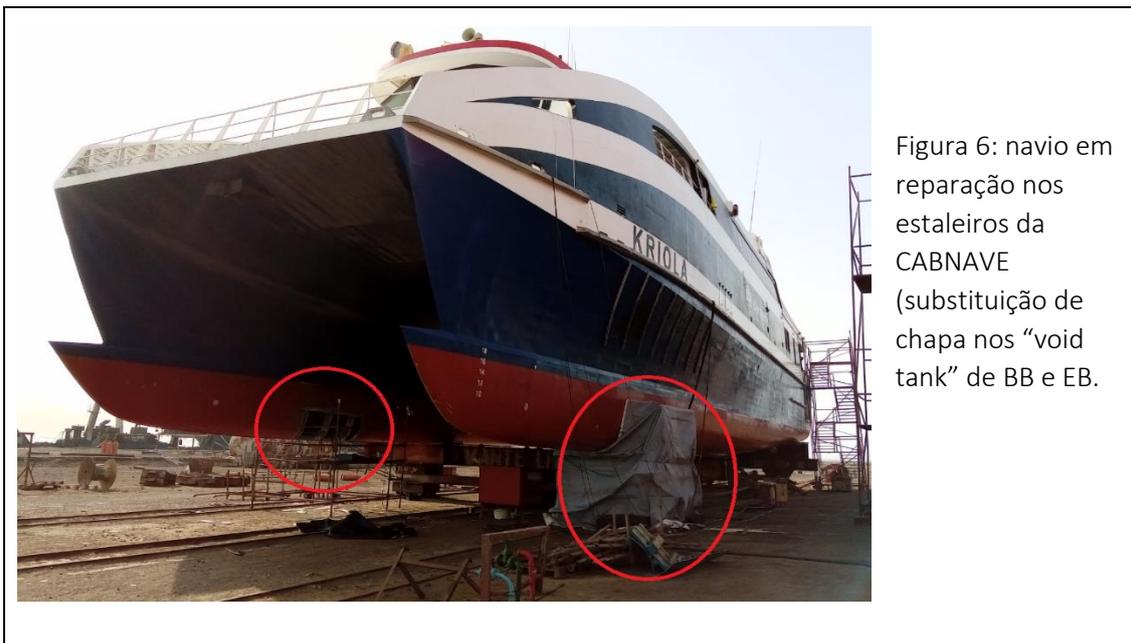
Já docado e com total acesso às obras vivas do navio, constatou-se que o navio teria embatido com o fundo em vários pontos do casco, resultando também na substituição de parte da chapa do “void tank” de BB, além do de EB inicialmente previsto.

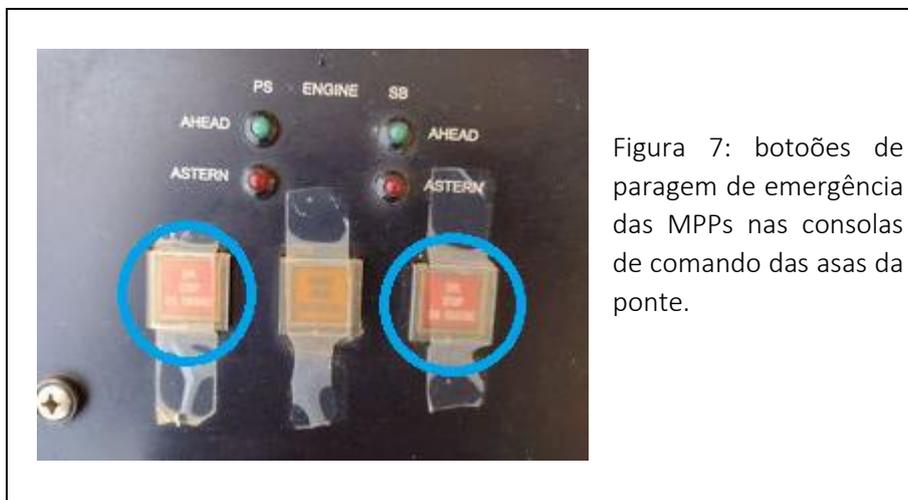
Figura 7: botões de paragem de emergência das MPPs nas consolas de comando das asas da ponte.

Perante a perda do comando da MPPEB, com a mesma engrenada AV, fazendo com que, associada ao facto do leme estar para BB, o navio guinasse perigosamente para BB, estando a casa da máquina desguarnecida e, portanto, sem capacidade de passagem imediata para comando local, a solução passaria pela paragem de emergência dessa MPP, através do botão existente na ponte e nas consolas das asas da ponte para o efeito.

Parada a MPPEB, mesmo que o leme continuasse para BB, seria possível guinar para EB como se pretendia, aumentando o regime da MPPBB ou, se a guinada se mostrasse impossível, poder-se-ia parar o seguimento do navio, engrenando a MPPBB AR. Em qualquer uma dessas situações evitar-se-ia a aproximação do navio a terra e, consequentemente, o embate com os rochedos.

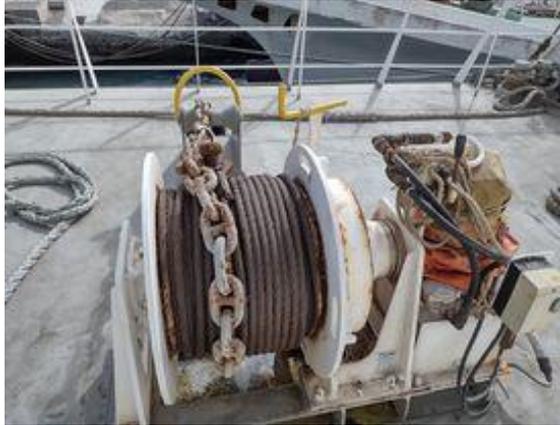
Figura 8: aparelho de fundear do HSC “KRIOLA”

Contudo, essa possibilidade não foi equacionada, segundo consta das declarações do Comandante, que considera o aparelho de fundear inadequado para o navio. Aliás, não se verifica a preparação do ferro de fundear, deixando-o em posição de “pronto a largar”, para as manobras de entrada e saída dos portos, por falta de procedimentos e por se considerar que este não cumpre os propósitos a que se destina.

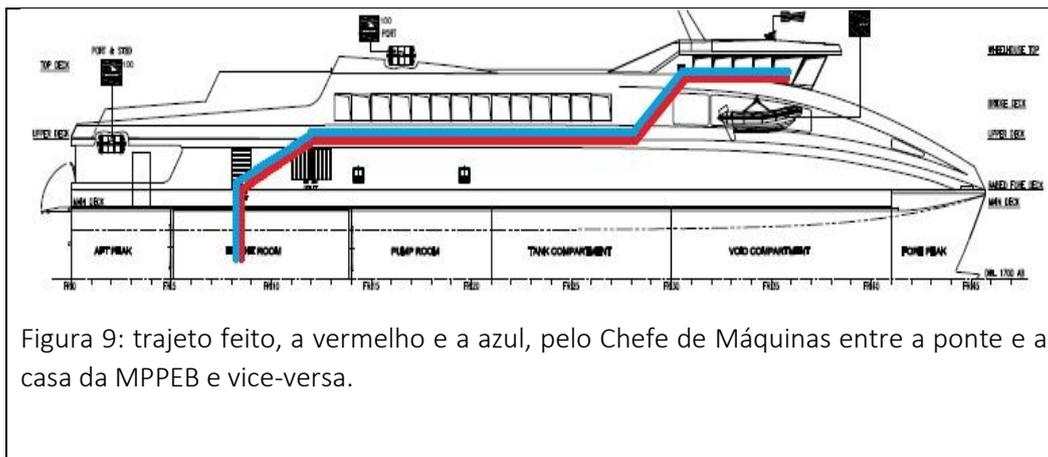
Figura 9: trajeto feito, a vermelho e a azul, pelo Chefe de Máquinas entre a ponte e a casa da MPPEB e vice-versa.

Chegado a este ponto, enfatiza-se que, no acidente em análise, notou-se a falta de procedimentos e organização interna para responder a situações de emergência durante as fainas de largada e atracação, pois perante uma situação de perda de comando remoto, teve de ser o Chefe de Máquinas, em faina na ponte, a dirigir-se para a casa da MPPEB para inspecionar a avaria, quando estava um motorista no “car deck”, totalmente isento de qualquer atribuição. Existindo procedimentos internos para as fainas, com a estipulação das atribuições de cada membro da tripulação, a casa da MPPEB estaria guarnecida, pelo referido motorista, em contacto com a ponte através do sistema de comunicação interna e não seria necessário o Chefe de Máquinas ter de se deslocar da ponte para a casa da máquina, fazer “reset” ao alarme, transferir o comando para remoto, dirigir-se de novo para a ponte, aceitar o comando e transferi-lo para a asa da ponte de EB. Com isso, como facilmente se percebe, perderam-se minutos cruciais, que poderiam ter impedido o embate do navio com o fundo.
