INSTITUTO DE PREVENÇÃO E INVESTIGAÇÃO
DE ACIDENTES AERONÁUTICOS E MARÍTIMOS

Relatório Final de Investigação de Acidente Marítimo

[Nº 01/ACCID-M/IPIAAM/2022]

RELATÓRIO FINAL DA INVESTIGAÇÃO DO ACIDENTE ENTRE AS EMBARCAÇÕES DE PESCA “PONTA DE PEÇA” E “DJESONE”, NA ÁREA DE SÃO PEDRO, ILHA DE SÃO VICENTE, NO DIA 07 DE FEVEREIRO DE 2022

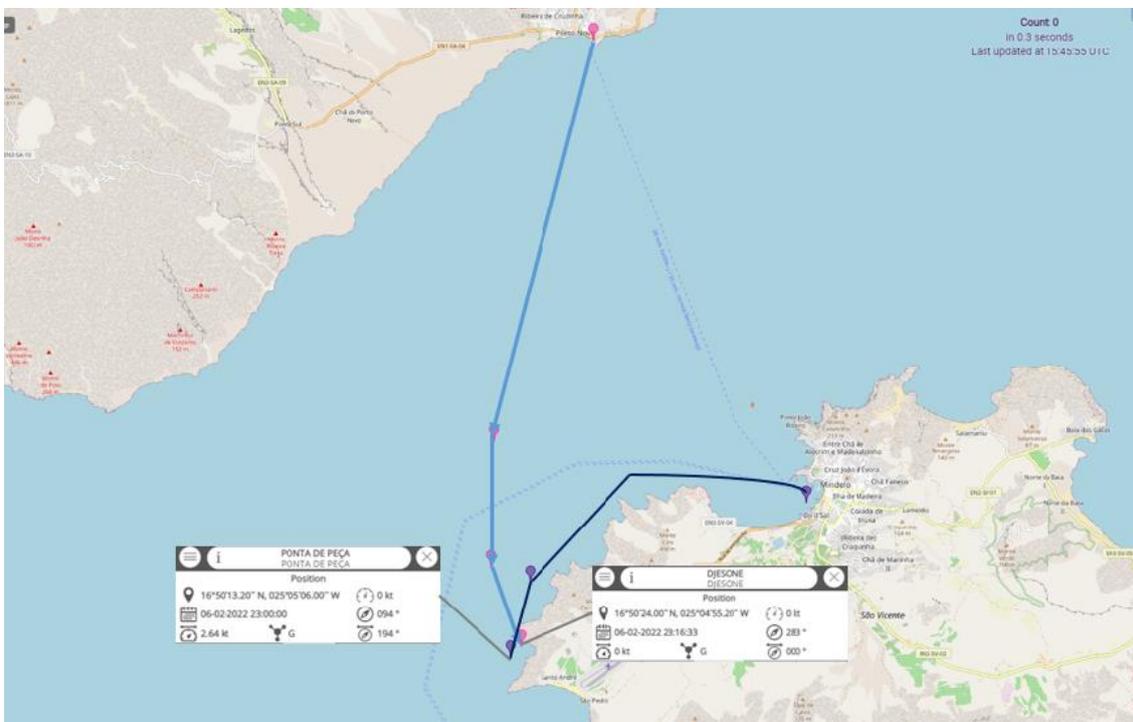
Por volta das 23h00, a embarcação “PONTA DE PEÇA” está numa posição próxima da de fundeio de “DJESONE”, conforme pode-se ver na figura 5. Constatase que, pelos dados emitidos pela baliza VMS, a embarcação “PONTA DE PEÇA” está com velocidade zero, o que indica que está a pairar, visto que não há registo do seu fundeio.

Figura 5: posição das duas embarcações por volta das 23h00.

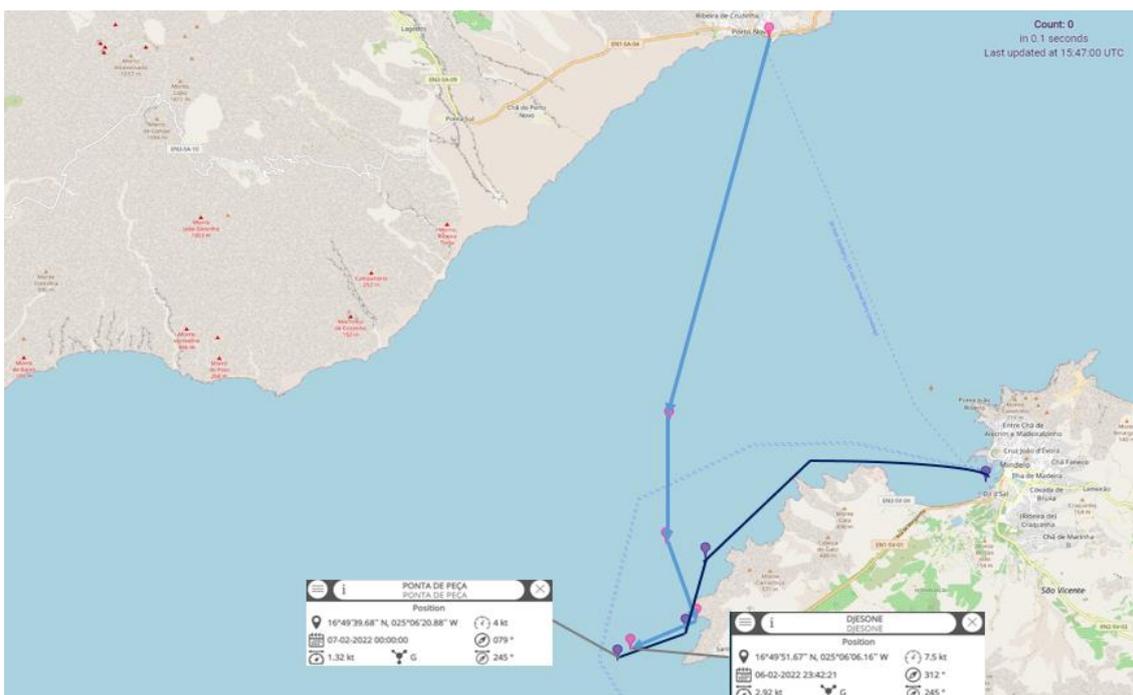
Minutos mais tarde, as balizas VMS das duas embarcações emitiram as posições, sendo a de “PONTA DE PEÇA” às 00h00 e a de “DJESONE” às 23h42, conforme se pode ver na figura 6. A colisão viria a acontecer, segundo os dados apurados, por volta das 00h03, portanto, numa posição muito próxima da de “PONTA DE PEÇA” às 00h00.

Figura 6: posição das duas embarcações (PONTA DE PEÇA – 00:00 e DJESONE – 23h42).

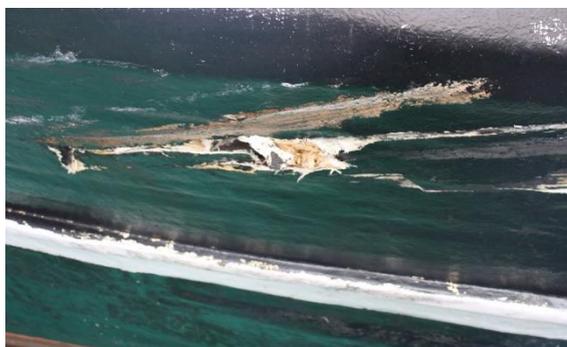
Figura 7: danos, resultantes do acidente, no costado de BB da embarcação “PONTA DE PEÇA”

Consideráveis danos materiais se contabilizam, em consequência deste acidente, principalmente na embarcação “DJESONE”, de porte relativamente menor e construído em fibra de vidro, material comparativamente menos resistente do que a madeira, material de construção da embarcação “PONTA DE PEÇA”.

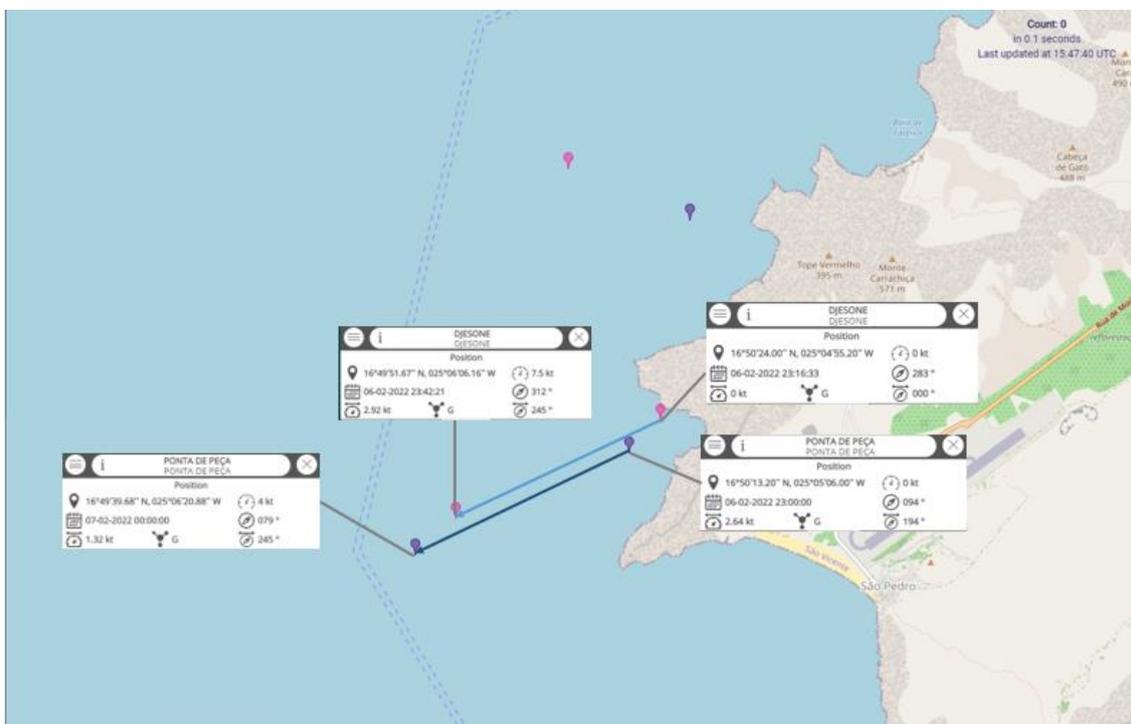
Outro fator relevante é o facto das duas embarcações estarem preparadas para lançar a rede por bordos diferentes (PONTA DE PEÇA por EB e DJESONE por BB), o que determina, por consequência, o bordo de guinada e, neste caso específico, contribuiu para a colisão.

O ocaso da lua foi aproximadamente às 23h41, pelo que à hora do acidente (00h03) estaria totalmente escuro.

Figura 9: posição das duas embarcações entre as 23h00 e a hora do acidente (00h03).
