INSTITUTO DE PREVENÇÃO E INVESTIGAÇÃO
DE ACIDENTES AERONÁUTICOS E MARÍTIMOS

**RELATÓRIO FINAL DA INVESTIGAÇÃO
DO INCIDENTE COM AERONAVE**

B 757-236, D4-CCF

21 de outubro de 2018

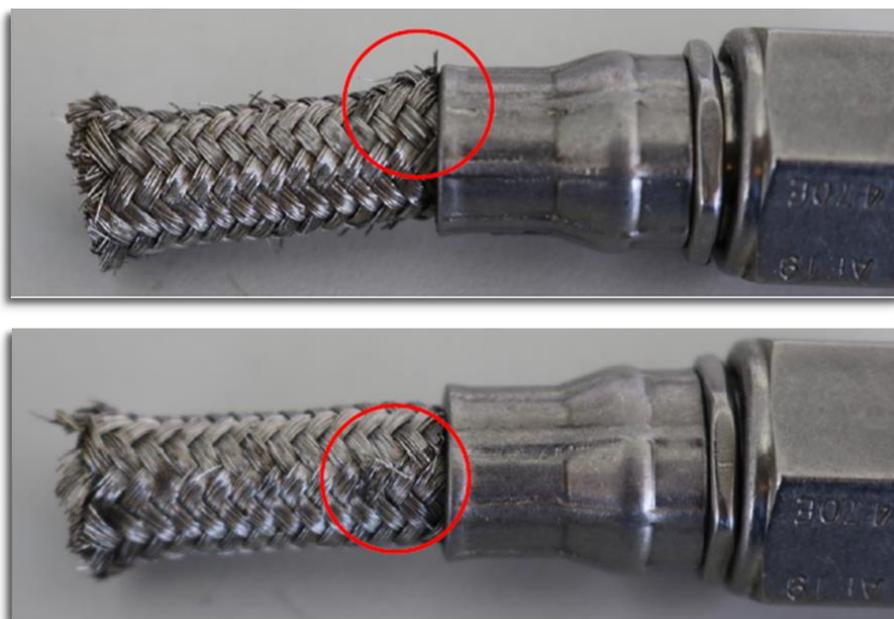
Danos resultantes do incidente devido a falha total do sistema hidráulico limitaram-se à rutura do tubo hidráulico, PN-BACH8A04EE0557B, que sofreu uma fratura da mangueira interior do tubo hidráulico flexível e a deformação plástica localizada da malha metálica na zona de acravamento, os danos resumem-se especificamente nos seguintes componentes.

Figura 5 - Mangueira interior do tubo hidráulico flexível - PN-BACH8A04EE0557B / Fonte – IPIAAM

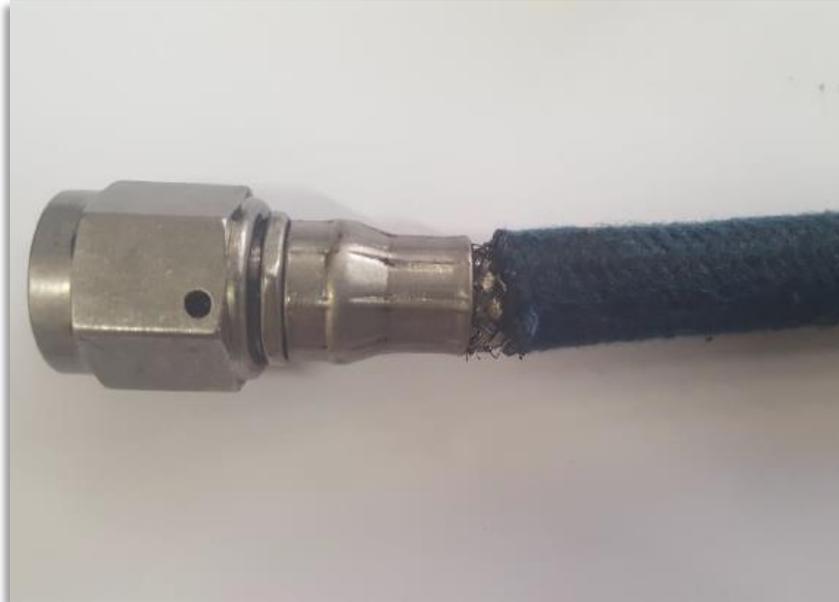
Figura A – Extremidade do tubo, danificado;

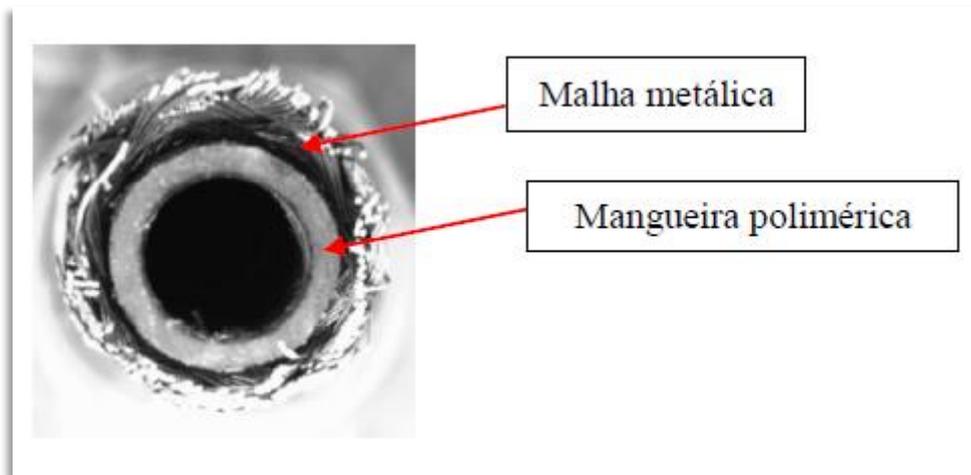
Figura C – Corte do interior do tubo flexível;

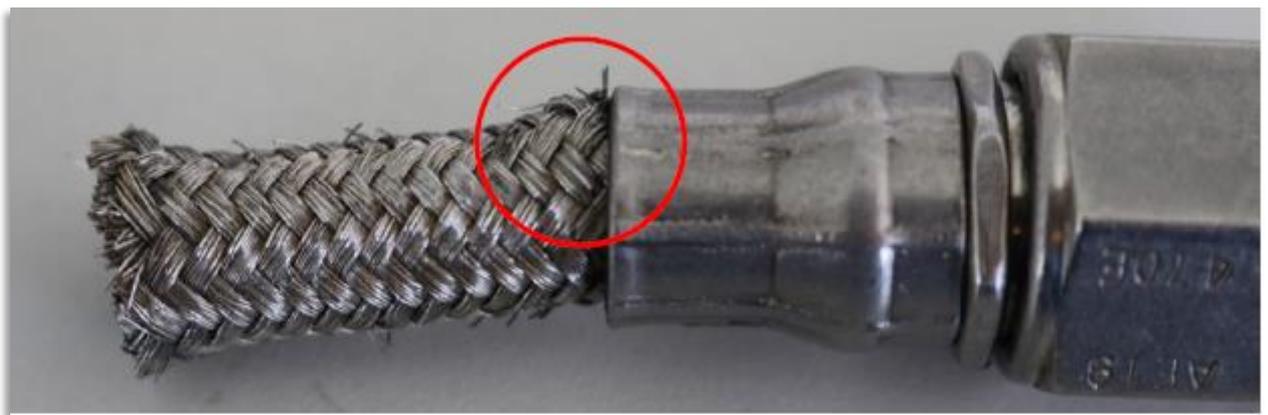
Figura D – Zona danificada do tubo flexível

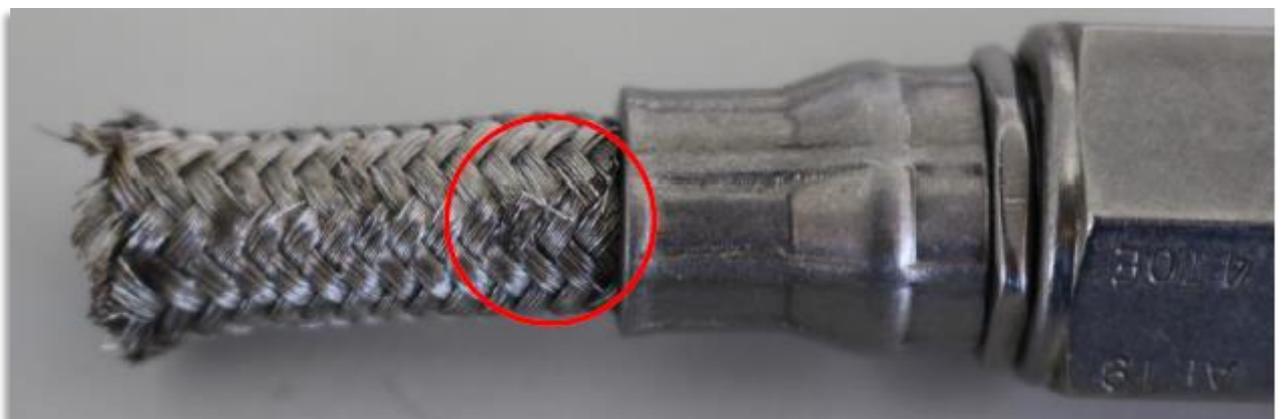
Figura E – Zona danificada do tubo flexível

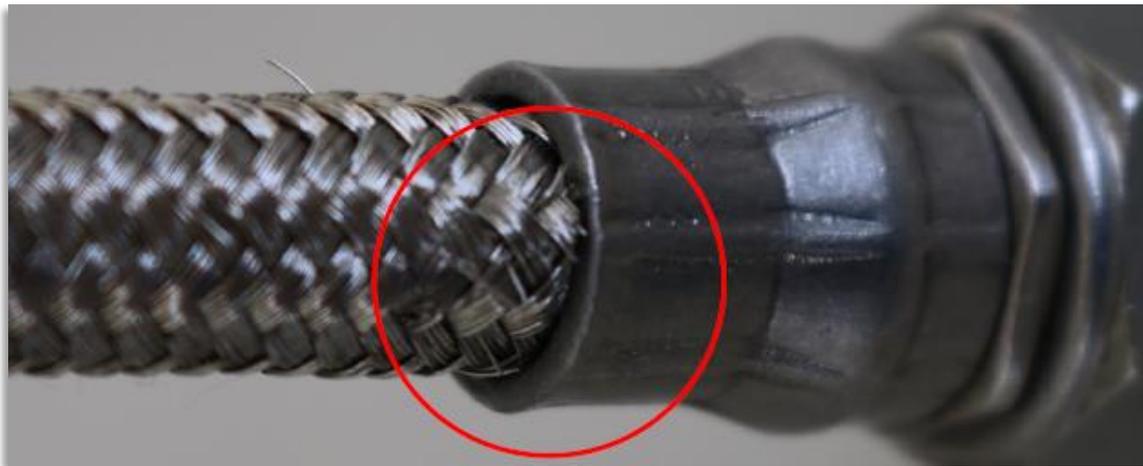
Figura F – Zona danificada do tubo flexível

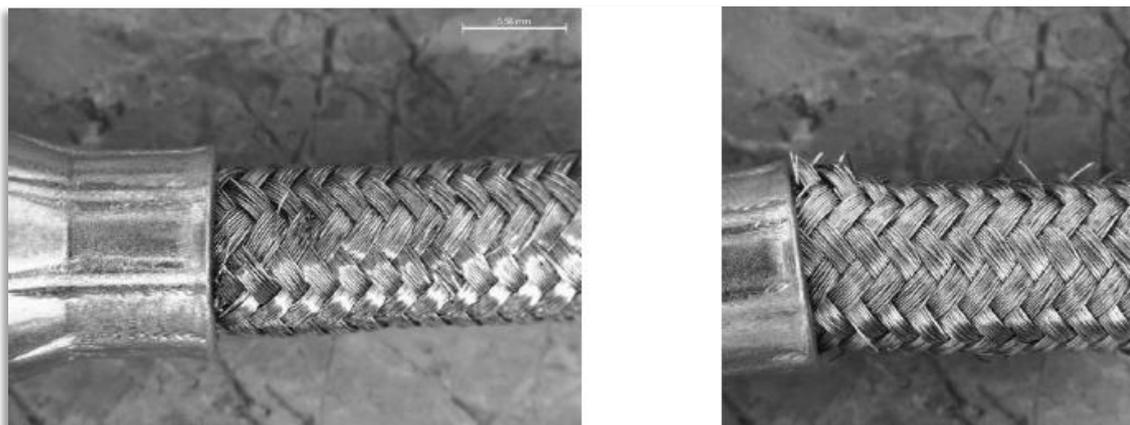
Figura H – Extremidade do tubo com malha metálica danificada.

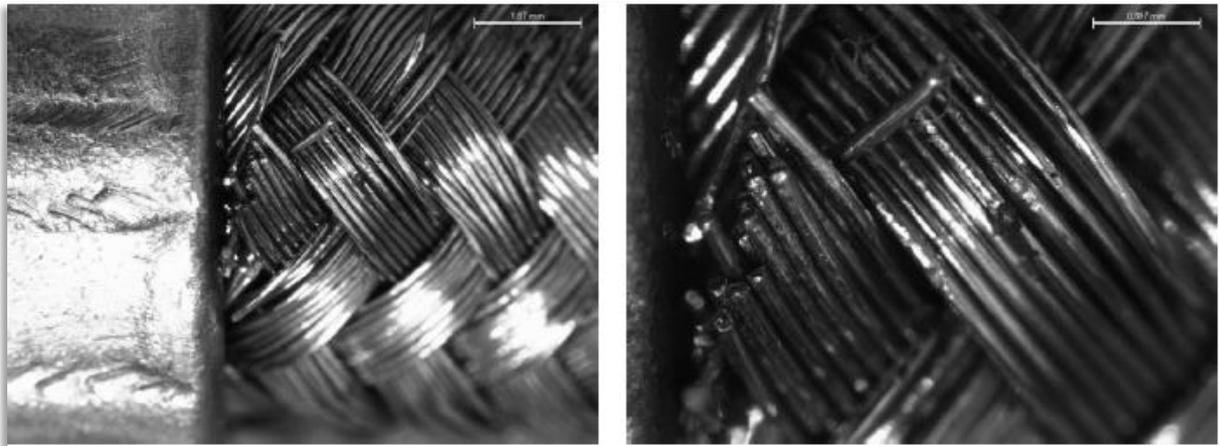
Figura I – Malha metálica danificada

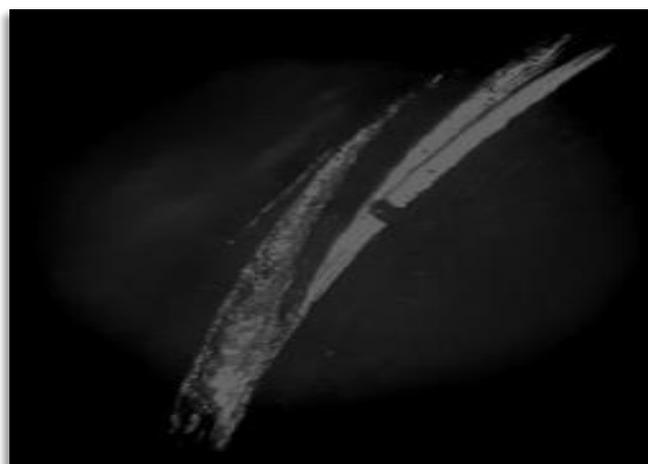
Figura J – Interior do tubo flexível, com rasgamento da mangueira localizada dentro da malha metálica.
