INSTITUTO DE PREVENÇÃO E INVESTIGAÇÃO
DE ACIDENTES AERONÁUTICOS E MARÍTIMOS

**Relatório Final de Investigação de
Acidente Marítimo**

[Nº 02/ACID-M/IPIAAM/2025]

**RELATÓRIO FINAL DA INVESTIGAÇÃO DO ACIDENTE MARÍTIMO
ENVOLVENDO O NAVIO HSC “LIBERDADI”, NO PORTO DA PRAIA, ILHA
DE SANTIAGO, NO DIA 21 DE ABRIL DE 2025**

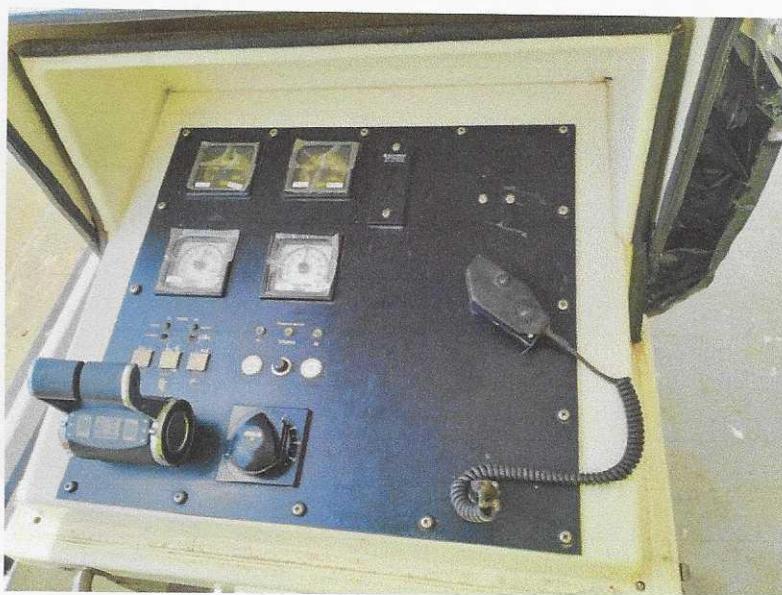
Figura 2 - Consola de comando de asa da ponte BB

Os manípulos devem estar devidamente alinhados com as respetivas MPP na posição neutro. Se essa condição não se verificar, ou seja, se por qualquer motivo uma das MPP ou ambas MPP estiver engrenada AV ou AR no momento de passagem de comando, como protocolo de segurança o sistema não permite a transferência de comando entre as referidas estações (ponto de comando e asa de BB, EB).

Antes de iniciar a manobra prevista, o navio sofreu novo *blackout*, desta vez no gerador EB, ficando assim os comandos das MPP sem energia, o que provocou a perda de resposta das máquinas propulsoras principais (MPP), que permaneceram engrenadas avante, e do leme, que ficou bloqueado, conforme relatado pela tripulação. Apesar das tentativas para recuperar o comando, e com o capitão tentando engrenar as MPP a ré, o navio manteve seguimento, embatendo por voltas das 08:33 no arroamento de pedra situado entre a Praia Negra e o Porto da Praia, na zona adjacente ao cais nº 7. O chefe de máquinas ainda acionou a paragem de emergência das MPP a partir da consola da ponte, sem sucesso em evitar o encalhe.

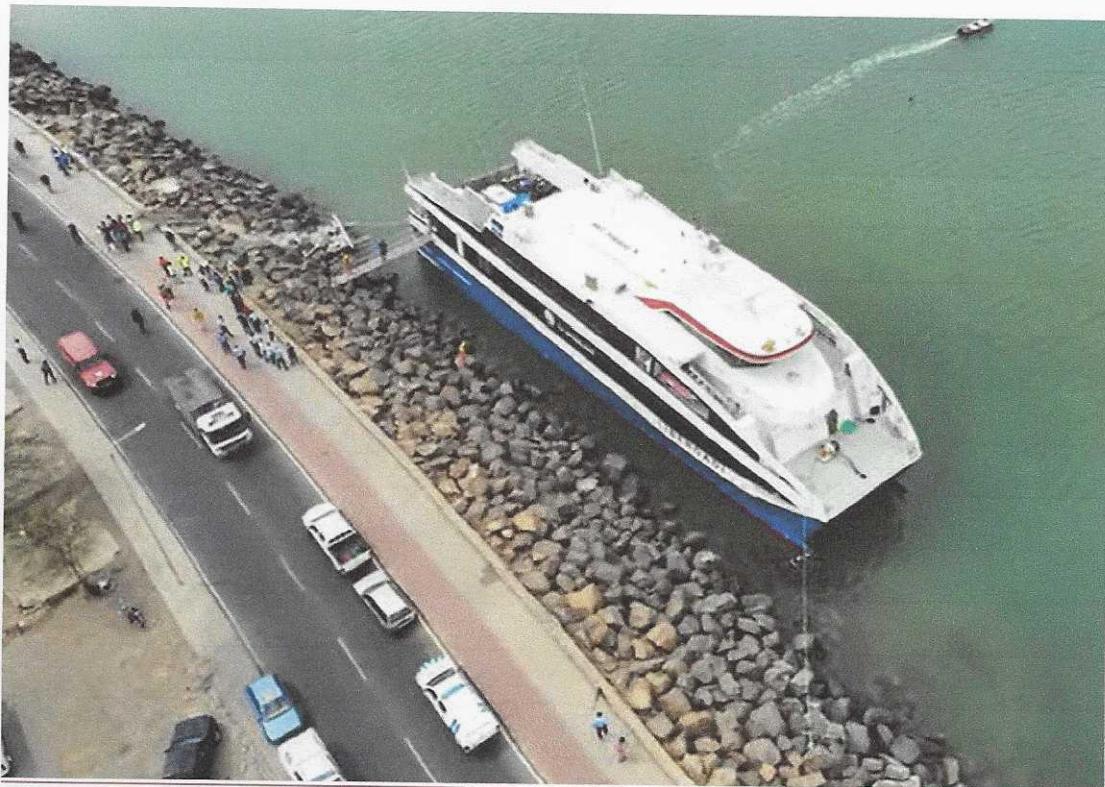
Figura 3 - Navio Liberdadi encalhado

Acabou-se por fazer a paragem de emergência das máquinas principais, mas ainda assim o navio acabou por encalhar nas proximidades do cais nº7 junto ao arruamento de pedra entre a Praia Negra e o Porto da Praia próximo ao posto de abastecimento de combustível.

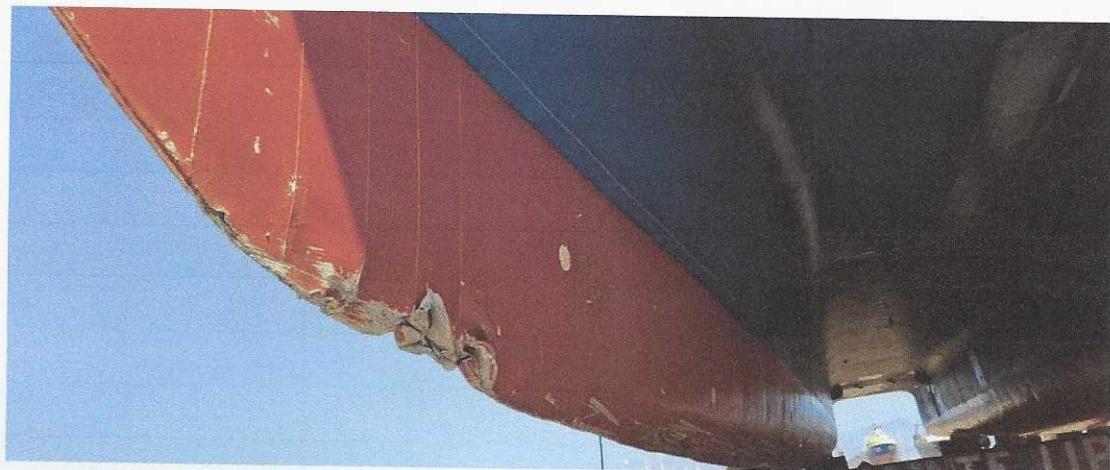
Do encalhe do navio resultaram rasgos e fissuras no flutuador de EB, como se pode verificar nas imagens recolhidas em seco após a alagem do navio no estaleiro da CABNAVE.

Figura 6 - Danos na roda de proa de EB

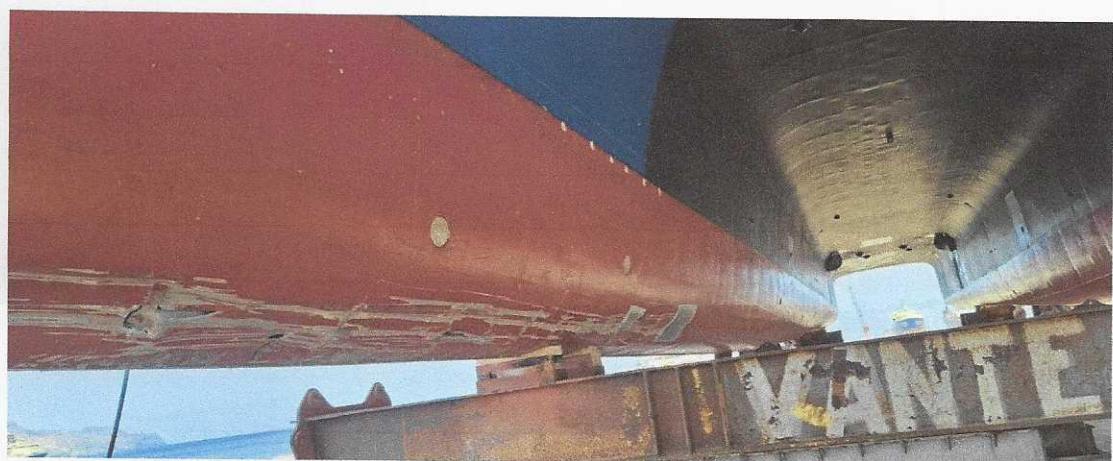
Figura 7 - Rasgos no flutuador de EB

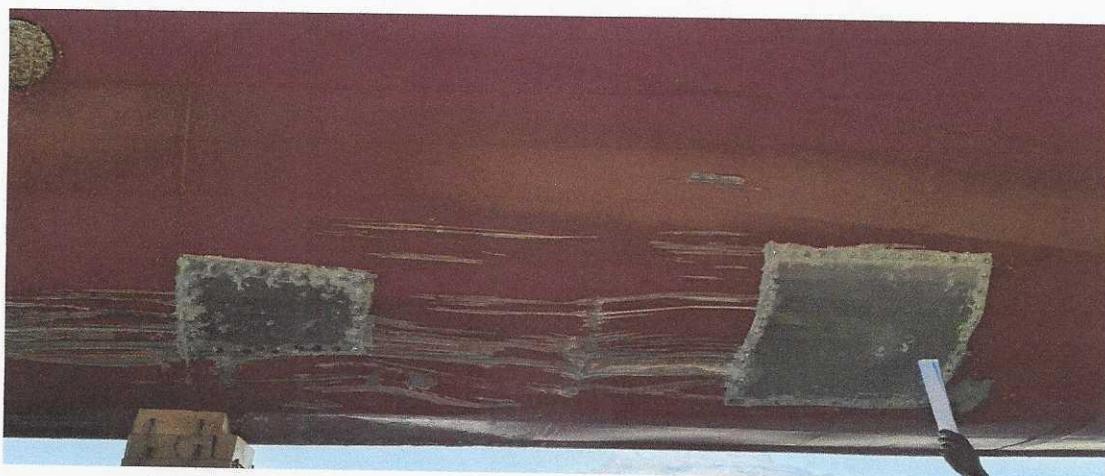
Figura 8 - Sobrepostas no Flutuador de EB provisórias para o trajeto Santiago – São Vicente

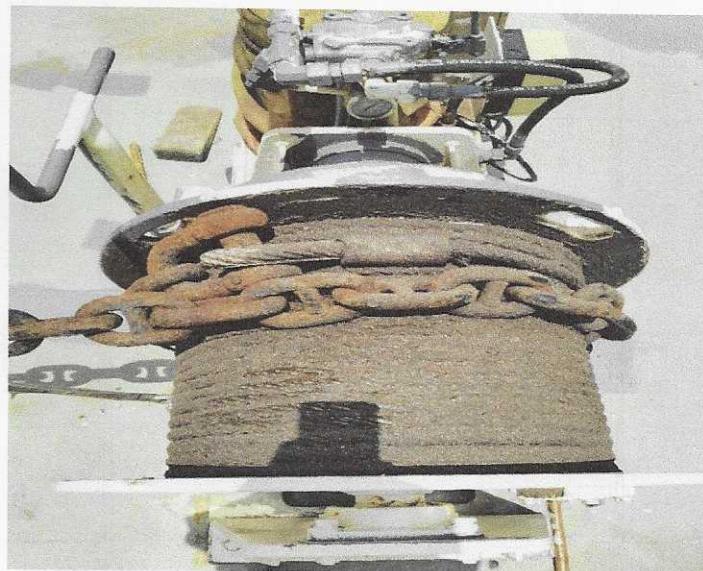
Figura 9 - Guincho do aparelho de fundear de proa

Em situações de emergência, tal como o ocorrido com HSC LIBERDADI, com a perda de propulsão e a incapacidade de manobra, o ferro de fundear se torna um elemento fundamental de controle. O aparelho de fundear do navio, é um dos principais recursos de segurança que o navio dispunha e poderia ter sido uma opção para evitar o encalhe ou então, minimizar os danos estruturais.

Em uma outra abordagem à tripulação referiu que o equipamento não era usualmente utilizado. Adicionalmente, observa-se a ausência de preparação do ferro de fundeio, que não é mantido na posição de “pronto para largar” durante as manobras de entrada e saída dos portos. Tal prática decorre da inexistência de procedimentos operacionais definidos e da percepção equivocada de que o equipamento não desempenha adequadamente a função para a qual foi projetado.

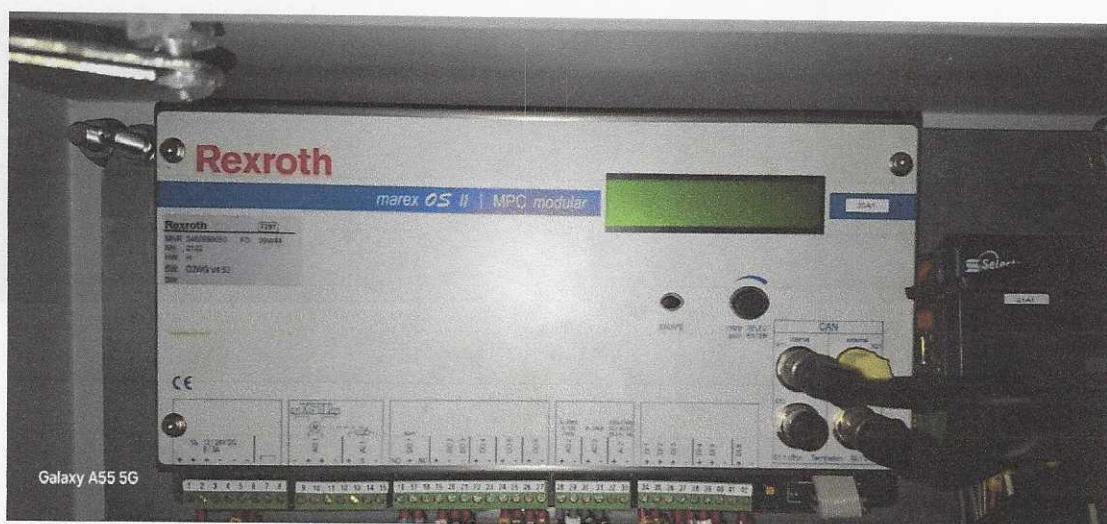
Figura 10 - Módulo marex OSII MPC

De realçar, a avaria no módulo marex OSII MPC modular, responsável pelo controlo e sincronização das MPP. Este histórico já havia levado, no dia 16 de abril de 2025 ao cancelamento viagem programada à ilha do Maio, em virtude de falha no comando das máquinas. Na ocasião, foi identificada avaria no módulo, que acabou por ser substituído de forma provisória por um módulo semelhante retirado de outro navio da companhia, o HSC KRIOLA. Segundo declarações do departamento técnico da companhia que gera o navio, este módulo já havia sido encomendado e aguardava-se sua chegada para posterior montagem no navio.

A persistência de falhas no sistema de automação das MPP e dos auxiliares fragilizou a segurança operacional do navio, contribuindo diretamente para as anomalias registadas no momento do acidente, e configurando um fator contributivo determinante para o encalhe.
