INSTITUTO DE PREVENÇÃO E INVESTIGAÇÃO
DE ACIDENTES AERONÁUTICOS E MARÍTIMOS

**Relatório Final de Investigação de
Acidente Marítimo**

[Nº 01/ACID-M/IPIAAM/2025]

**RELATÓRIO FINAL DA INVESTIGAÇÃO DO ACIDENTE
COM O NAVIO “NHÔ PADRE BENJAMIM”, NAS
PROXIMIDADES DA LOCALIDADE DE PREGUIÇA, ILHA
DE SÃO NICOLAU, NO DIA 14 DE ABRIL DE 2025**

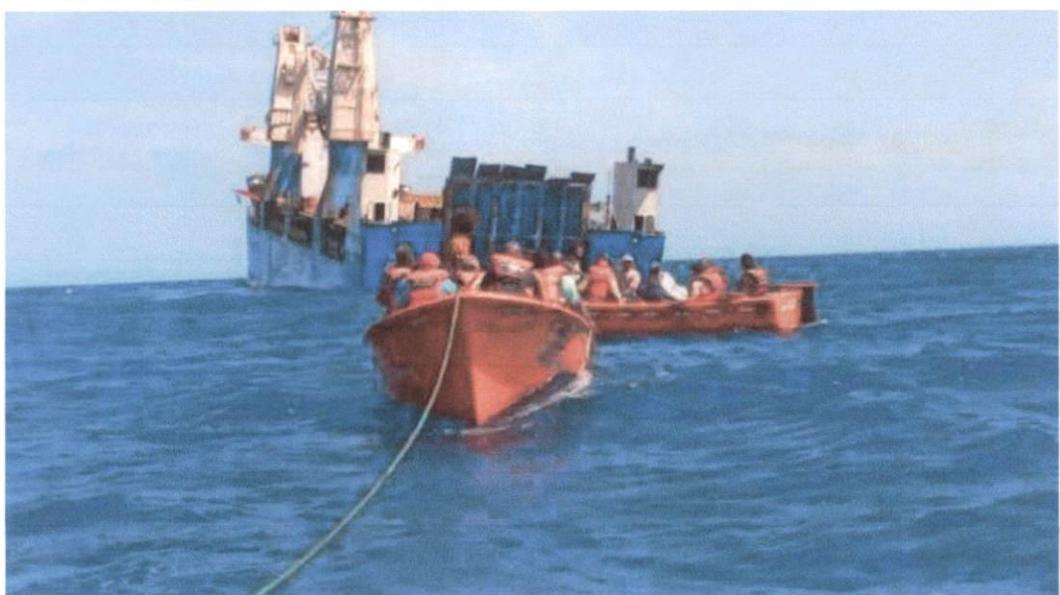
Figura 3: Abandono do navio. Por precaução as baleeiras foram arriadas e posteriormente, sem condições de estar a bordo, procedeu-se ao abandono do navio. Fonte: Inforpress

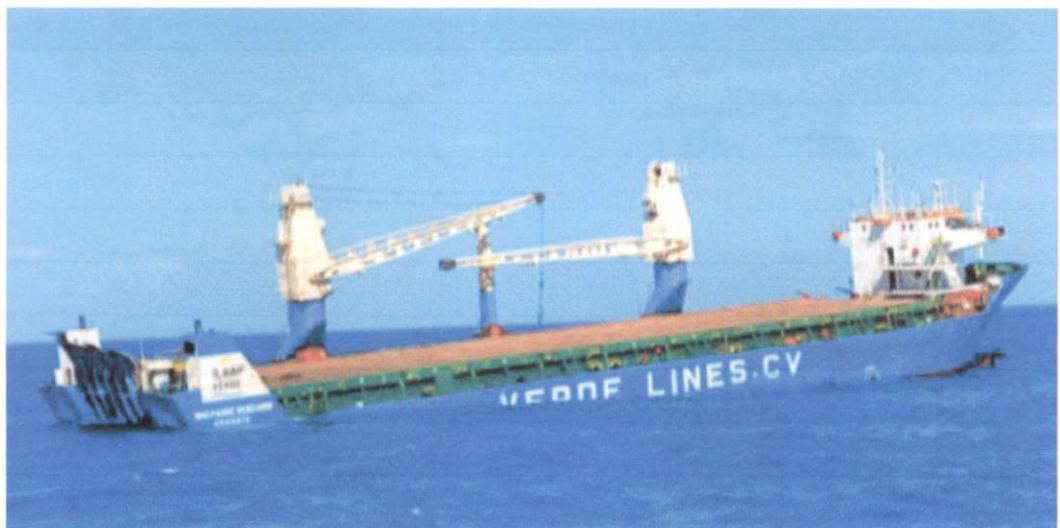
Figura 4: N/M “NHÔ PADRE BENJAMIM”, naufragando nas proximidades da zona de Preguiça, ilha de S. Nicolau. Fonte: TCV

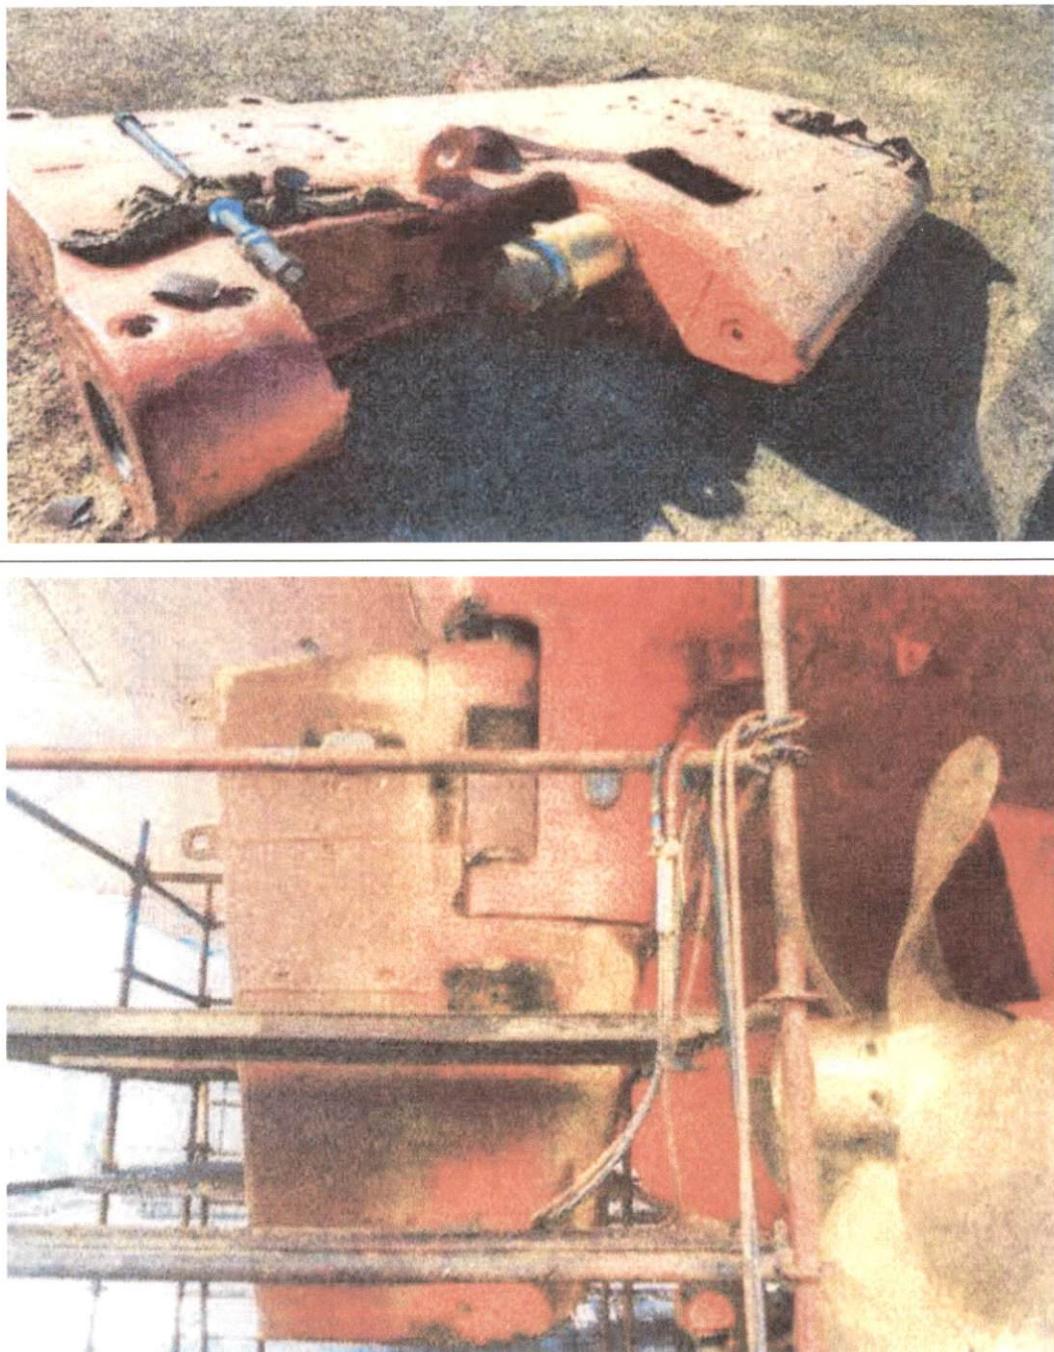
Figura 6: Leme do N/M “NHÔ PADRE BENJAMIM”

- Substituição de grandes quantidades de chapas no fundo do navio, incluindo na área da casa das máquinas principais e do leme.

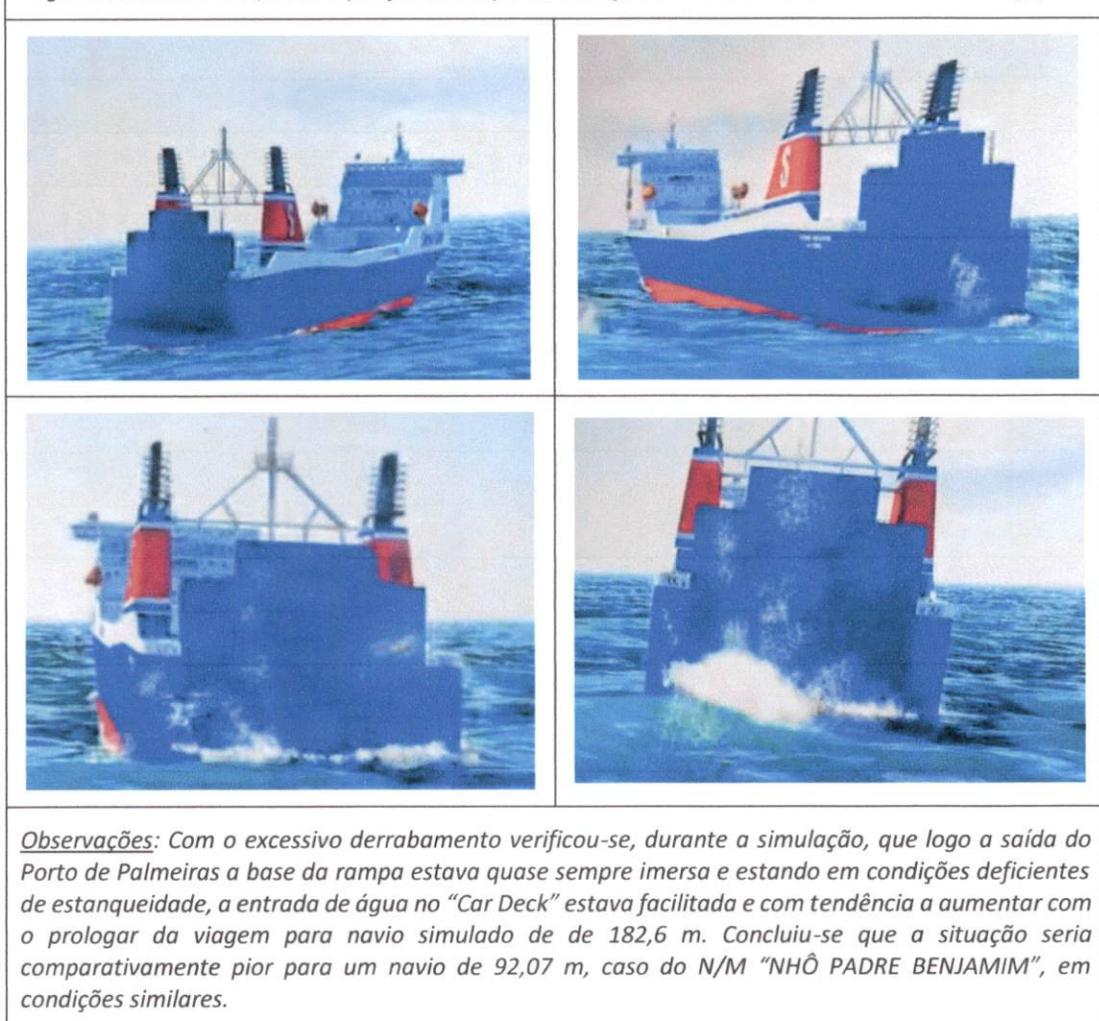
Figura 7: Cimento do N/M “A” e posição da rampa nas condições simuladas. Fonte: Simulador de Navegação.

Como agravante, a ondulação (de N/NE), durante toda a viagem, entrava pelos setores da popa, ou seja, na zona da rampa, estando a base desta já imersa, ou pelo menos junto à linha de água, representando desta forma enorme risco de entrada de água no “Car Deck”, principalmente em caso de condições deficientes de estanqueidade da rampa.

Observações: Com o excessivo derrabamento verificou-se, durante a simulação, que logo a saída do Porto de Palmeiras a base da rampa estava quase sempre imersa e estando em condições deficientes de estanqueidade, a entrada de água no “Car Deck” estava facilitada e com tendência a aumentar com o prologar da viagem para navio simulado de 182,6 m. Concluiu-se que a situação seria comparativamente pior para um navio de 92,07 m, caso do N/M “NHÔ PADRE BENJAMIM”, em condições similares.

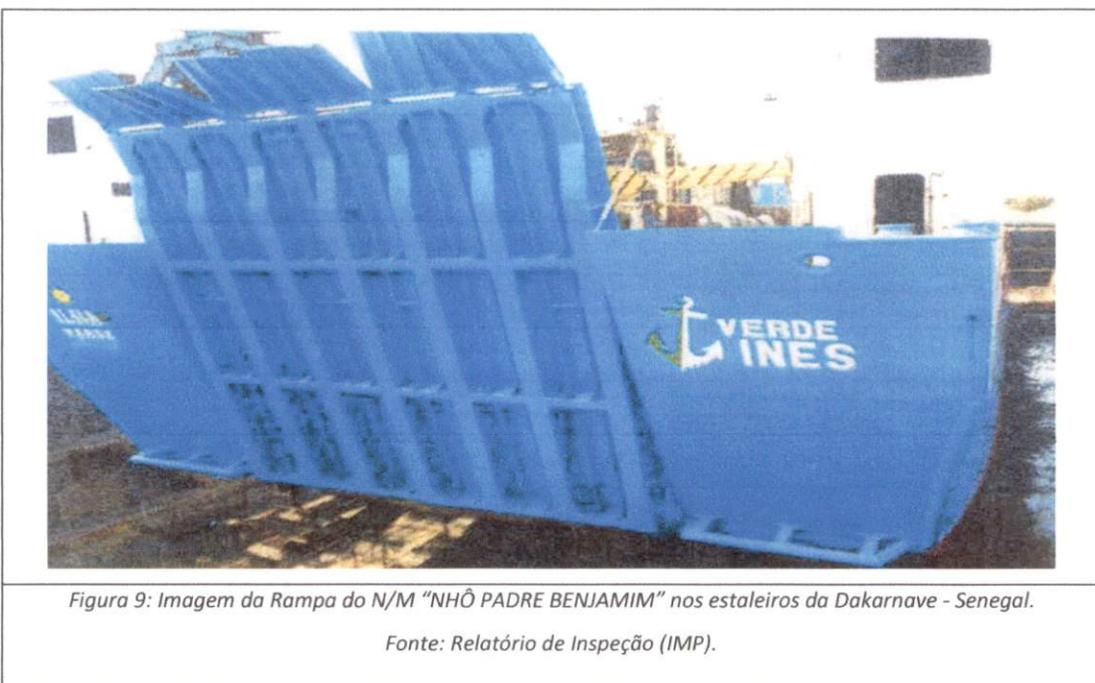
Figura 9: Imagem da Rampa do N/M “NHÔ PADRE BENJAMIM” nos estaleiros da Dakarnave - Senegal.

Durante a docagem, conforme consta dos relatórios dos estaleiros e do inspetor do IMP, foram realizados trabalhos na rampa, nomeadamente a nível de substituição de chapas, sem, contudo, a desmontar.

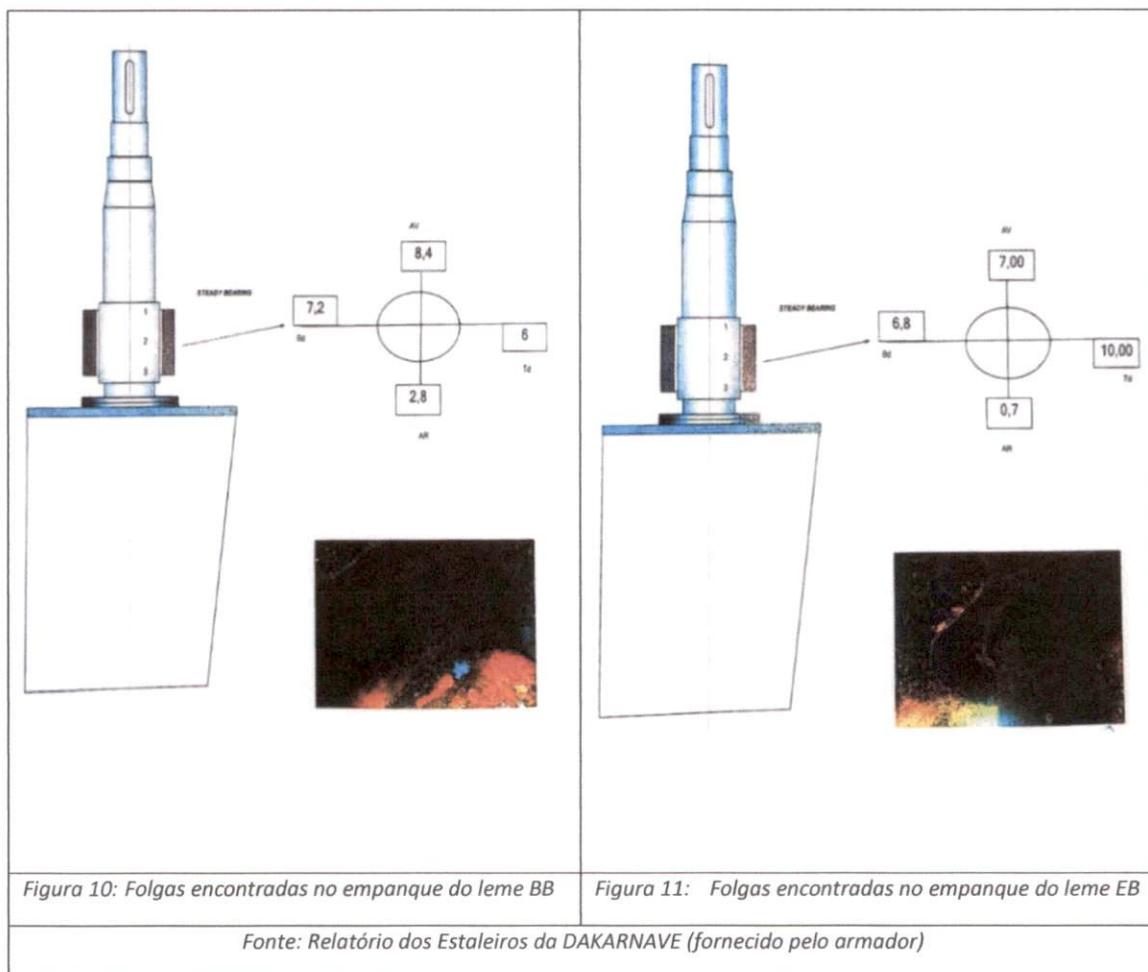
acidente) como de antigos tripulantes do navio NHÔ PADRE BENJAMIM, que asseguram a entrada de água através das madres do leme (ver imagens abaixo). Aliás, as informações recolhidas apontam para problemas visíveis no sistema de leme, em que atracado era possível ver as portas do leme a balançar com o efeito da ondulação.

De facto, os dados constantes do relatório dos estaleiros da DAKARNAVE, relativos à medição das folgas nos empanques do leme (ver figura abaixo) mostram o estado degradante em que se encontrava o sistema.

Estas folgas não deixam margem para dúvida quanto ao estado de degradação do sistema e comprovam os depoimentos acima referidos.

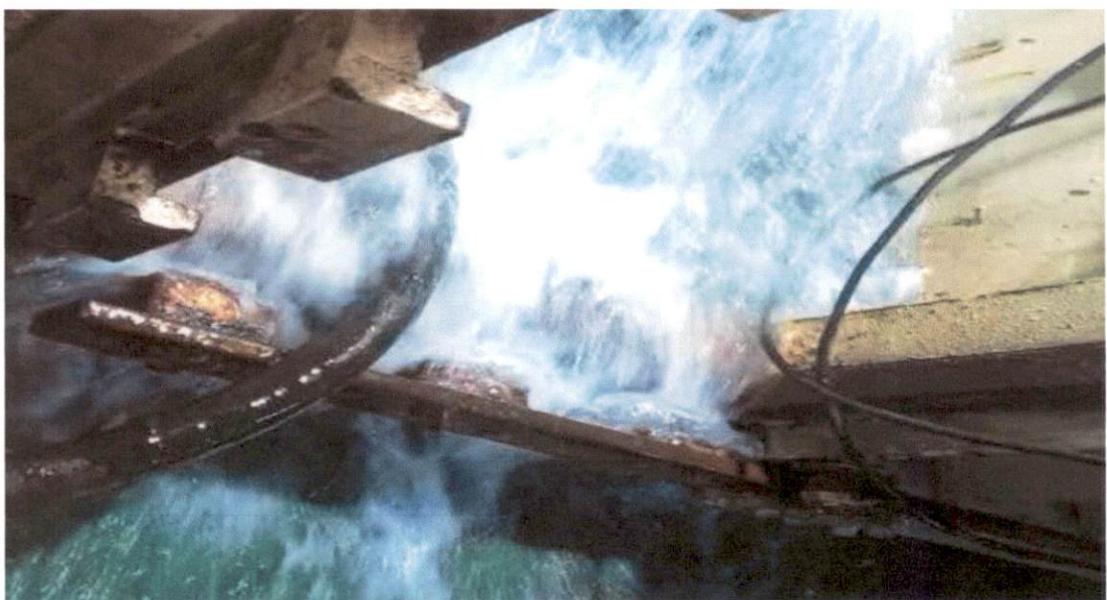
As informações recolhidas durante investigação revelam ainda que, em viagens anteriores à docagem, era recorrente terem de esgotar a água que inicialmente entrava pela rampa, passava para a casa da máquina do leme, possivelmente através das tampas de acesso aos sensores do leme e do piloto automático, e posteriormente chegava à casa das máquinas por intermédio dos túneis de acesso à casa da máquina do leme.

Figura 12: Entrada de água no túnel de ligação da casa da máquina do leme à casa das máquinas, em viagens anteriores a docagem do “N/M NHÔ PADRE BENJAMIM”. Fonte: Arquivos dos tripulantes anteriores.

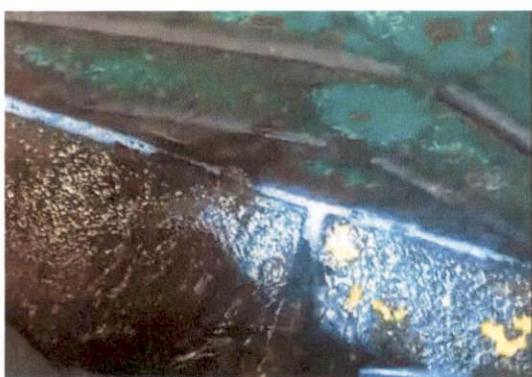
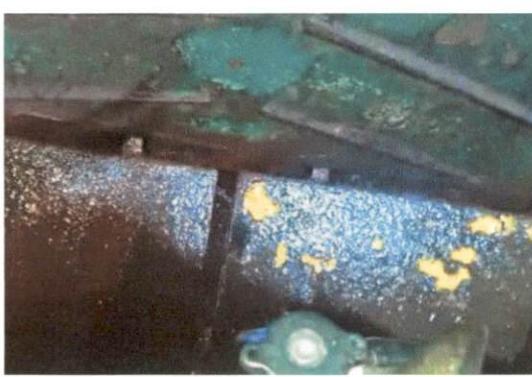
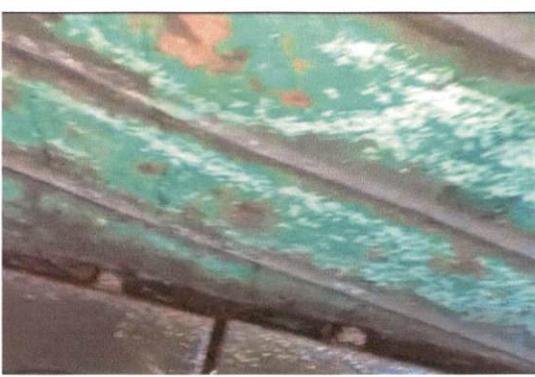
Figura 13: Estado da Rampa do “N/M NHÔ PADRE BENJAMIM” em Viagens anteriores a Docagem.
