INSTITUTO DE PREVENÇÃO E INVESTIGAÇÃO
DE ACIDENTES AERONÁUTICOS E MARÍTIMOS

**Relatório de investigação do
acidente do N/M CHARIOT e Estudo
de Segurança Marítima Operacional
na Baía do Porto Grande**

[Nº 01/ACCID-M/IPIAAM/2021]

RELATÓRIO DE ACIDENTE DO N/M CHARIOT OCORRIDO A 21 DE SETEMBRO DE 2021 E ESTUDO DE SEGURANÇA MARÍTIMA OPERACIONAL NA BAÍA DO PORTO GRANDE

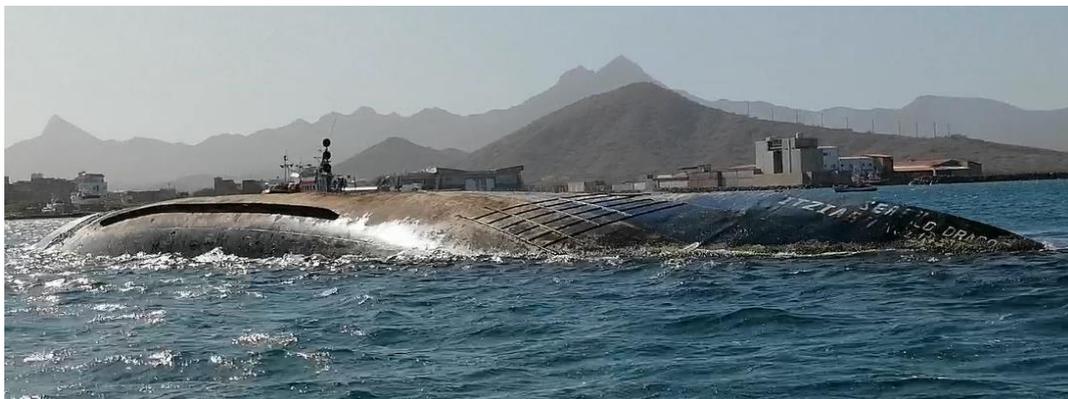
Navio Parcialmente Afundado

ITZIAR II: Afundado parcialmente no dia 28 de novembro de 2015;

- NAVIOS PARCIALMENTE AFUNDADOS
 - ITZIAR II: afundou no dia 28 de novembro de 2015;

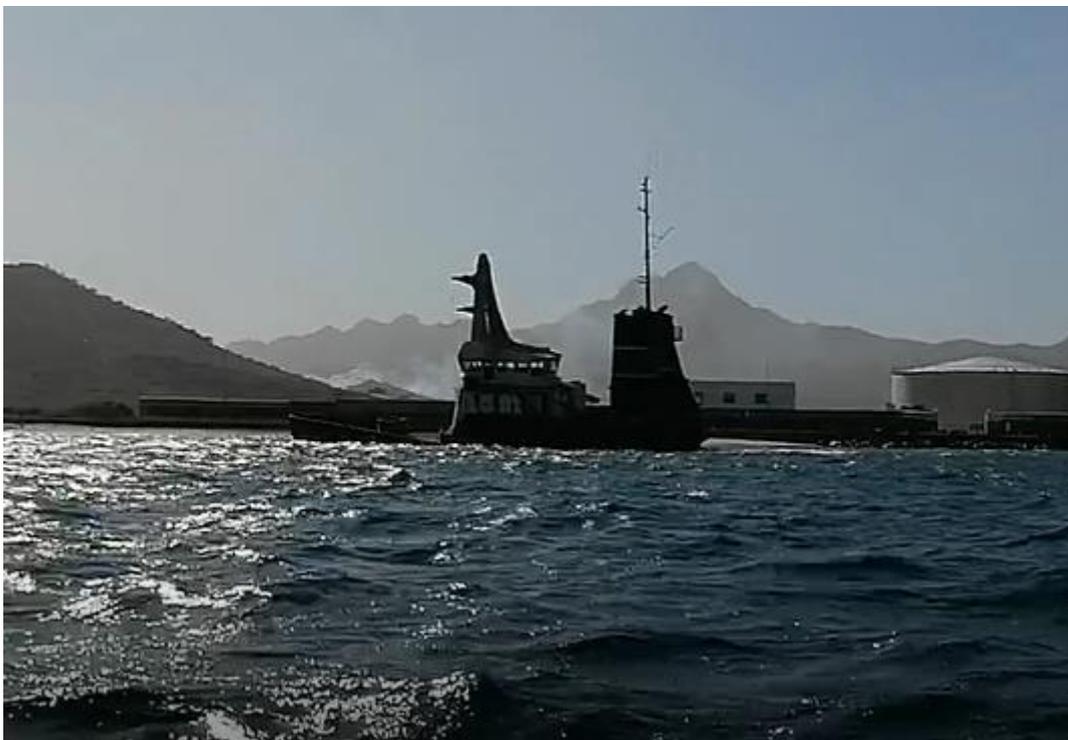
Navio Encalhado

REBOCADOR LEOPARD: Encalhado a 1 de setembro de 2011, na zona da Galé;

- NAVIOS ENCALHADOS
 - REBOCADOR LEOPARD: encalhou a 1 de setembro de 2011, na zona da Galé;

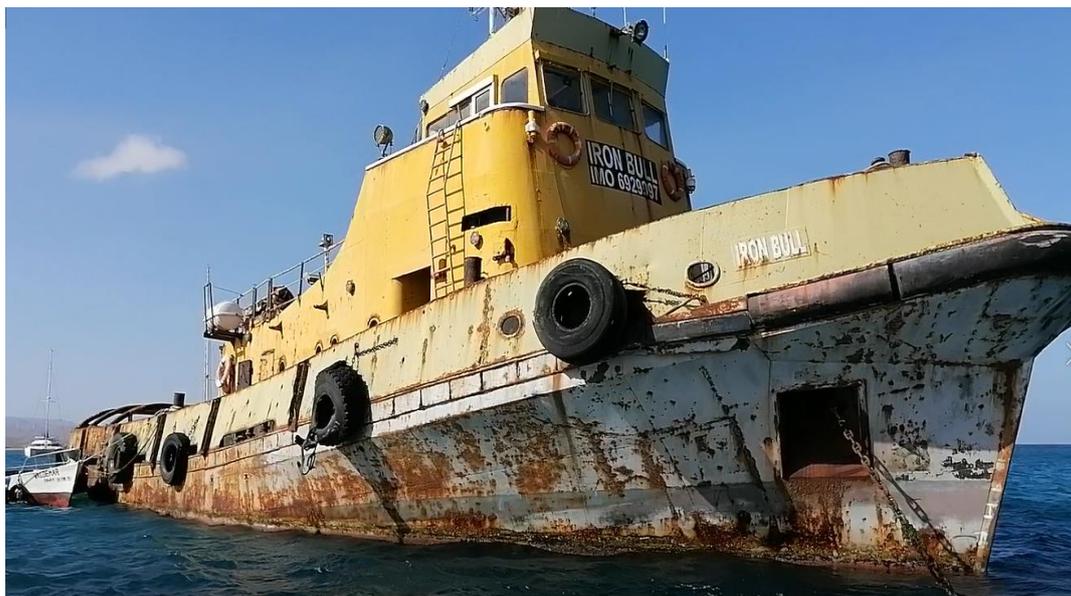
REBOCADOR IRON BULL: fundeado, em situação precária de segurança, na Baía do Porto Grande, sem qualquer atividade apreciável exteriormente, com dificuldades na abonação das taxas portuárias;

- NAVIOS FUNDEADOS
 - REBOCADOR IRON BULL: fundeado, em situação precária de segurança, na Baía do Porto Grande, sem qualquer atividade apreciável exteriormente, com dificuldades na abonação das taxas portuárias;
 - N/M CHARIOT: fundeado, em situação precária de segurança, na Baía do Porto Grande desde janeiro de 2018, após uma avaria na MPP;
 - N/T DRAGOEIRO: à data, fundeado na Baía do Porto Grande, desde 27 de maio de 2017, a aguardar uma decisão.

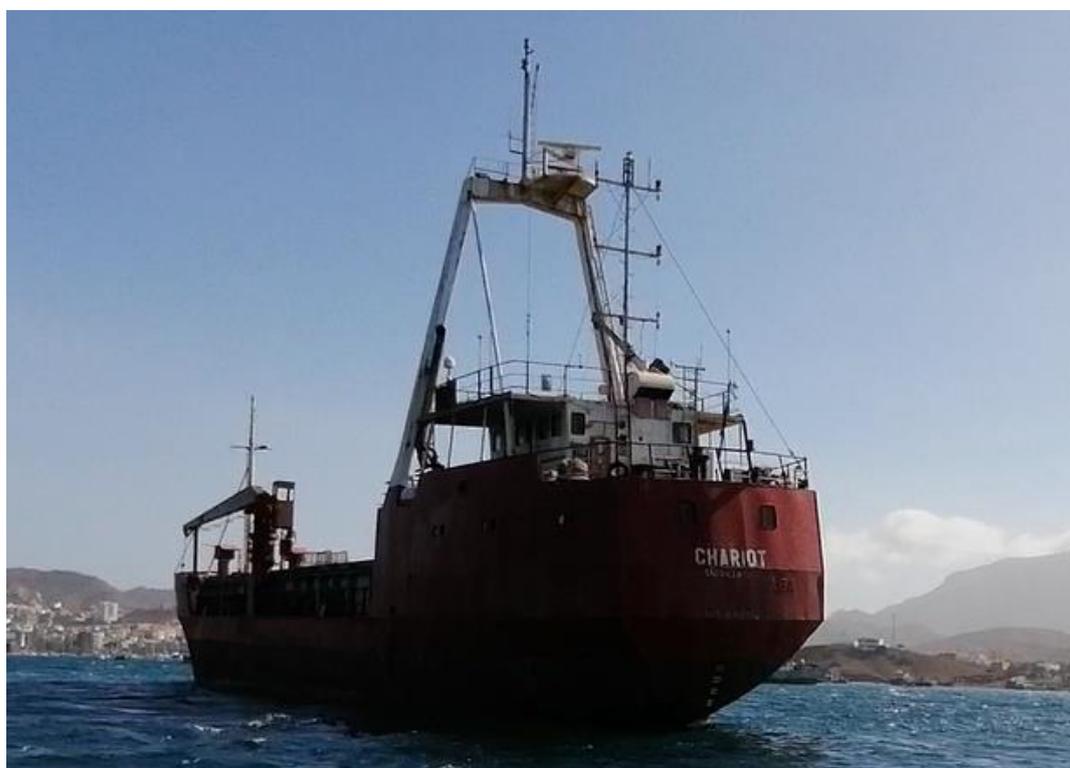
N/M CHARIOT: fundeado, em situação precária de segurança, na Baía do Porto Grande desde janeiro de 2018, após uma avaria na MPP, e novamente fundeado, após último encalhe na zona da Galé a 21 de setembro de 2021.

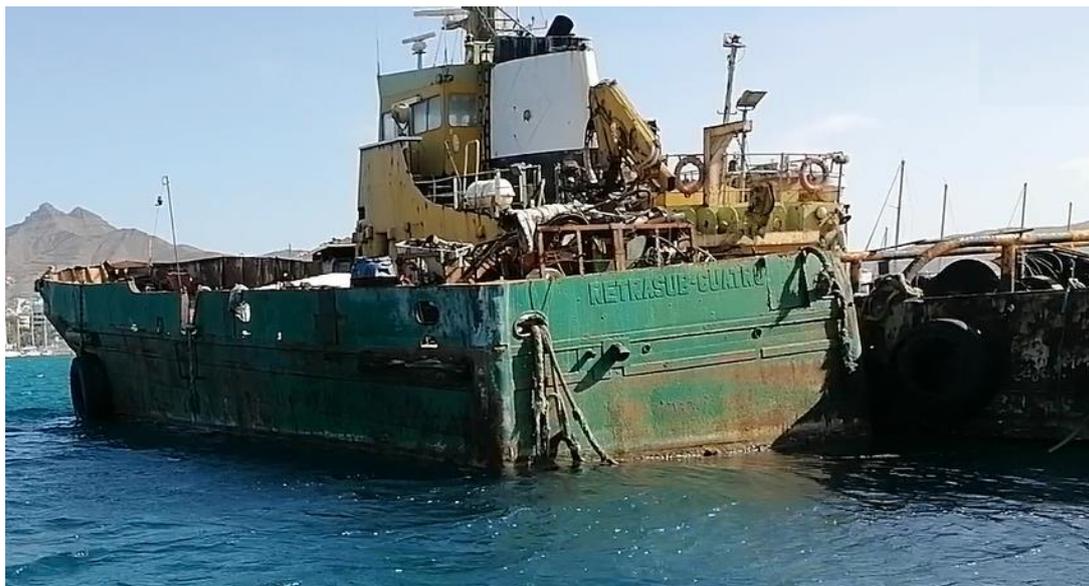
RETRANSUS CUATRO: fundeado, em situação precária de segurança, na Baía do Porto Grande de braços dados com o REBOCADOR IRON BULL.

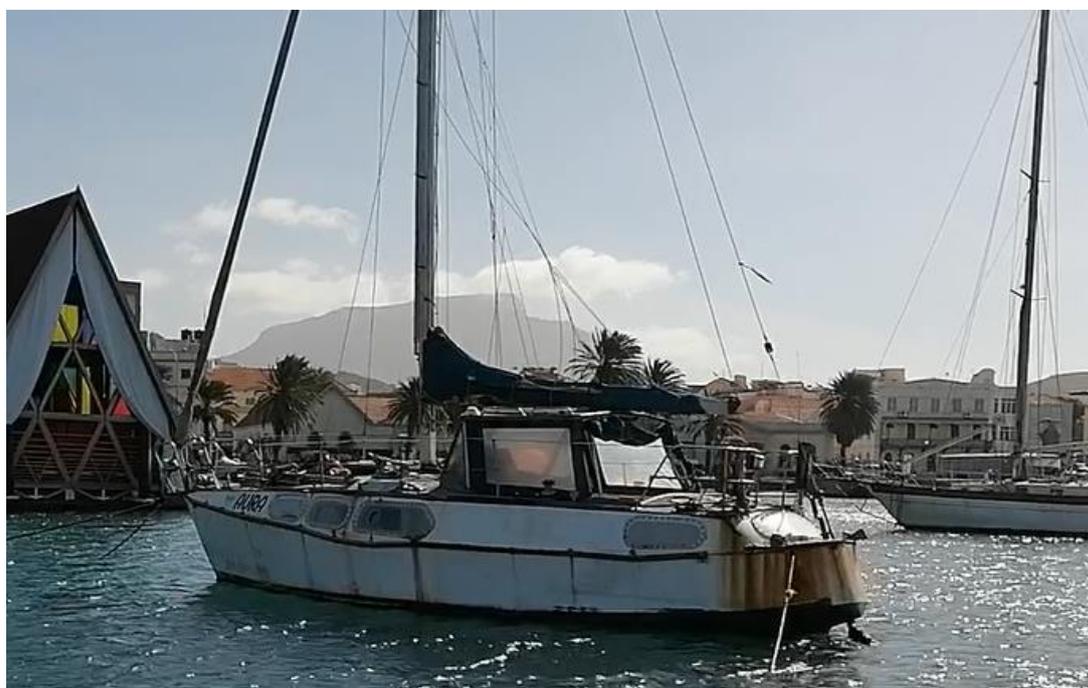
E/R AURA: veleiro fundeado na Baía do Porto Grande em situação precária de segurança.

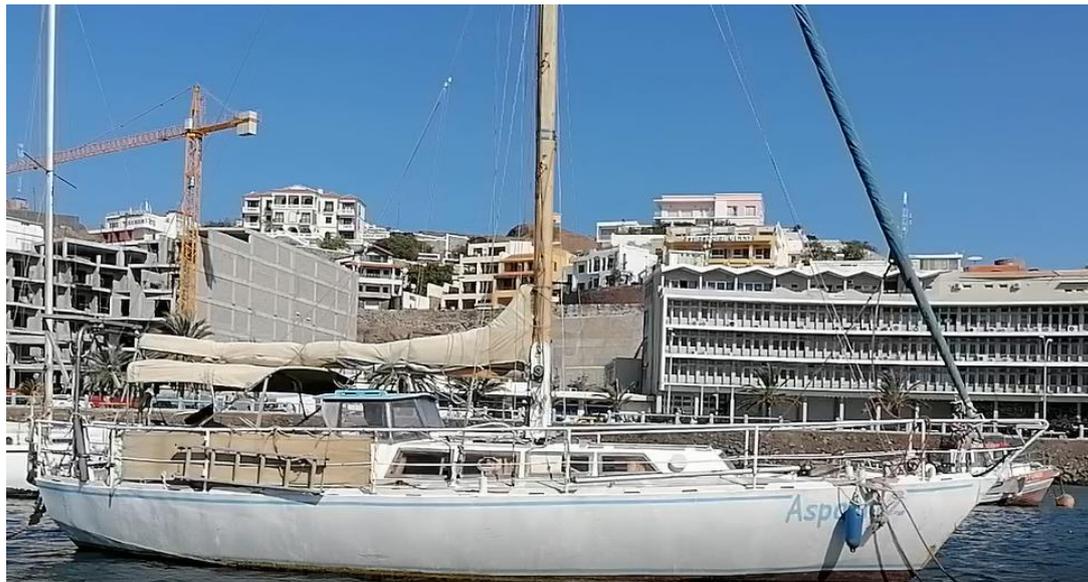
E/R ASPASIA 2: veleiro fundeado na Baía do Porto Grande, em situação precária de segurança.

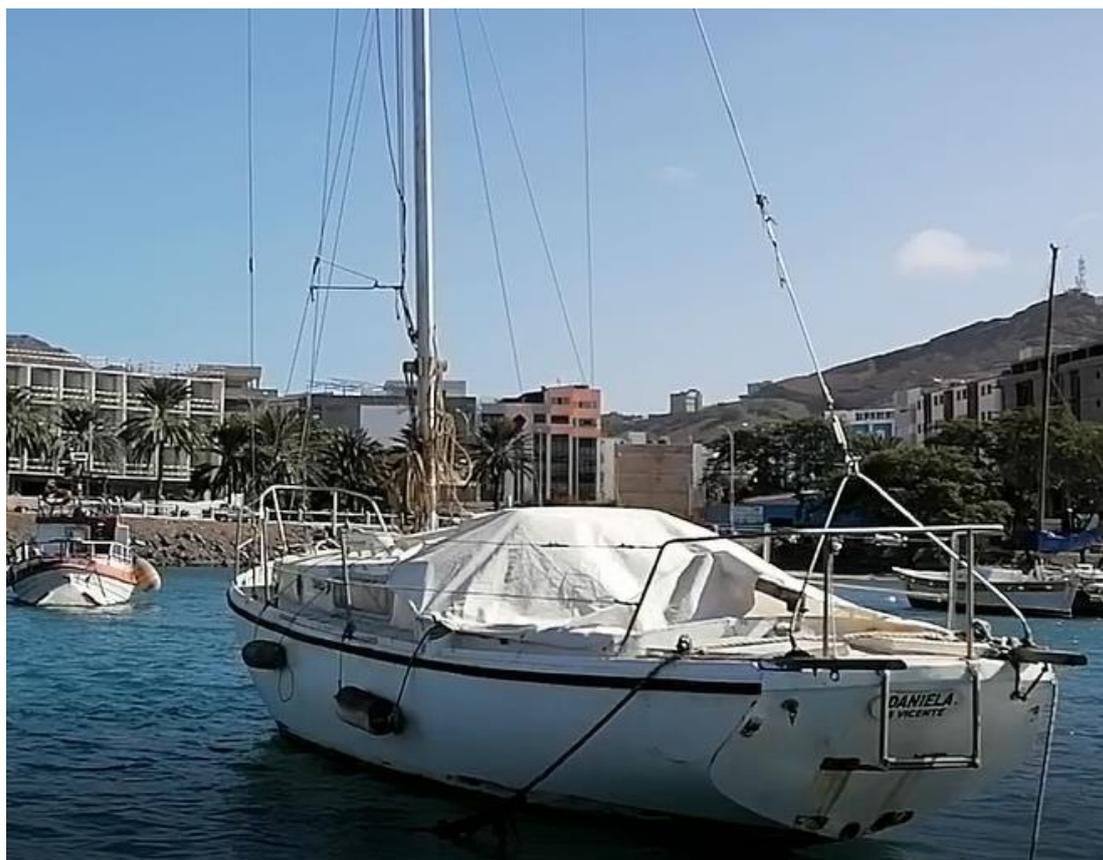
E/R Daniela: : veleiro fundeado na Baía do Porto Grande, em situação precária de segurança.
