**Relatório Final de Investigação de
Incidente Marítimo**

[03/INCID-M/IPIAAM/2019]

**RELATÓRIO FINAL DA INVESTIGAÇÃO DO INCIDENTE OCORRIDO COM O HSC
LIBERDADI, NO DIA 14 DE OUTUBRO DE 2019,
DURANTE O PERCURSO SAL- BOA VISTA-PRAIA**

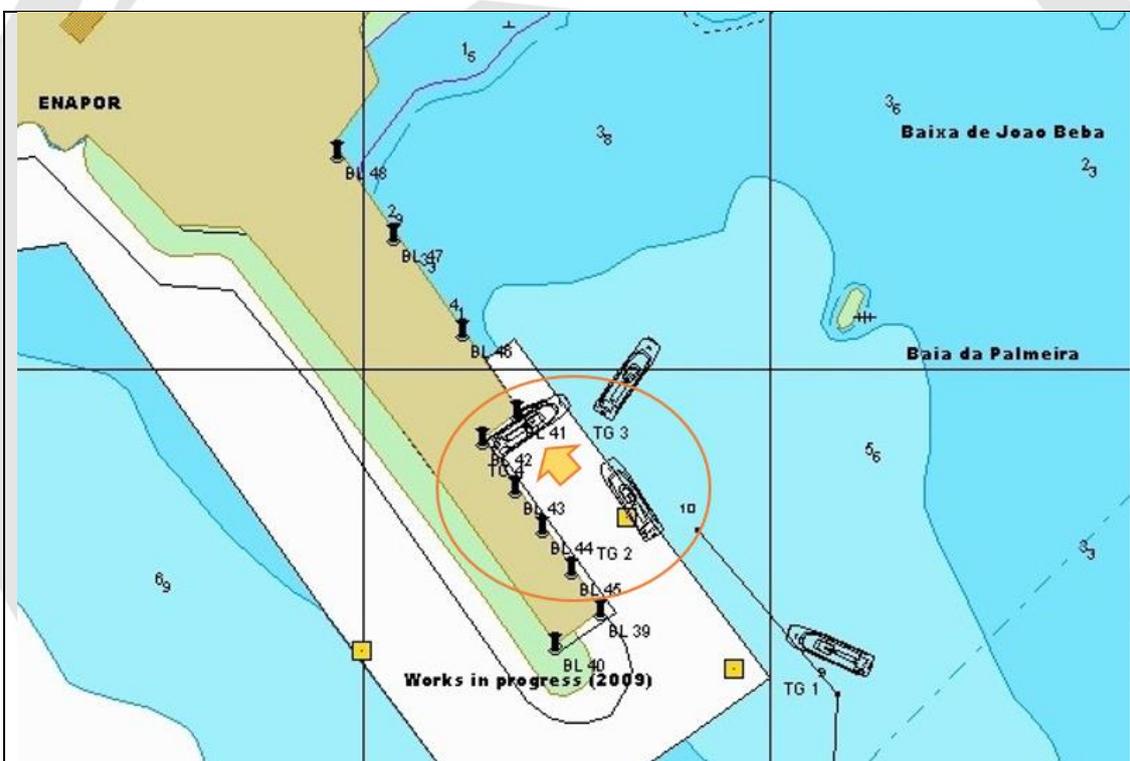
Figura 1: Manobra de atracação no cais nº 1 do Porto de Palmeiras. Fonte: Simulador FEEM.

No dia 13/10/2019, o “HSC LIBERDADI”, proveniente do Porto de Sal Rei, chegou ao Porto de Palmeiras, por volta das 20h15, tendo atracado por BB no cais nº 1 (cais velho) para o desembarque das viaturas, (ver Figura 1):

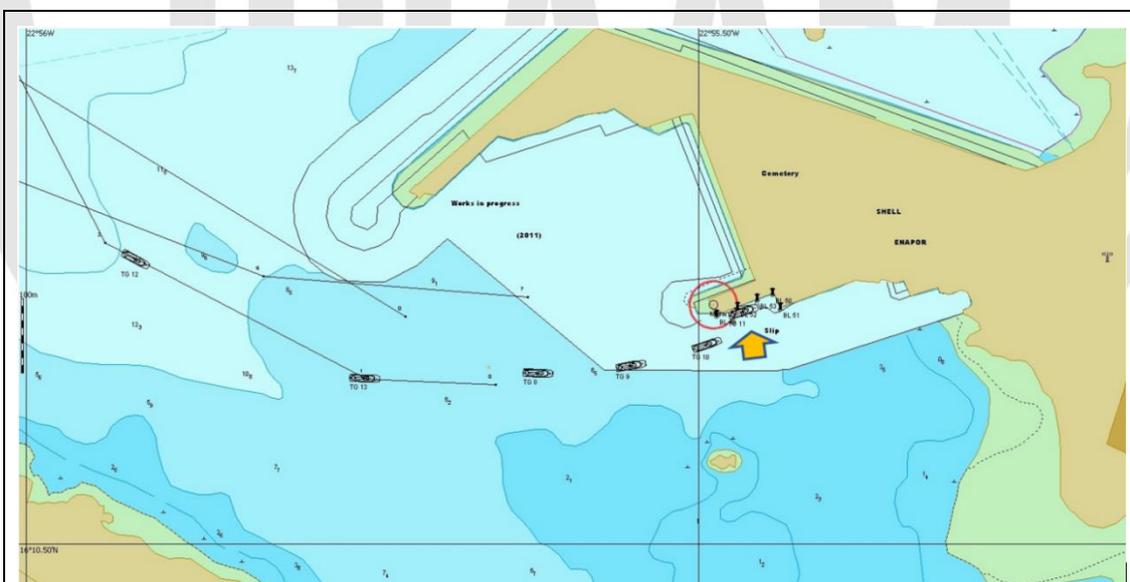
Figura 4: Manobra de atracação de proa no cais do Porto de Sal Rei. Fonte: Simulador FECM.

O “HSC LIBERDADI” conseguiu atracar no cais do Porto de Sal Rei, de proa (lado de BB), por volta das 14h, só com a MP-BB a funcionar, para desembarque apenas dos passageiros, por não ter acesso à rampa. (ver Figura 4)

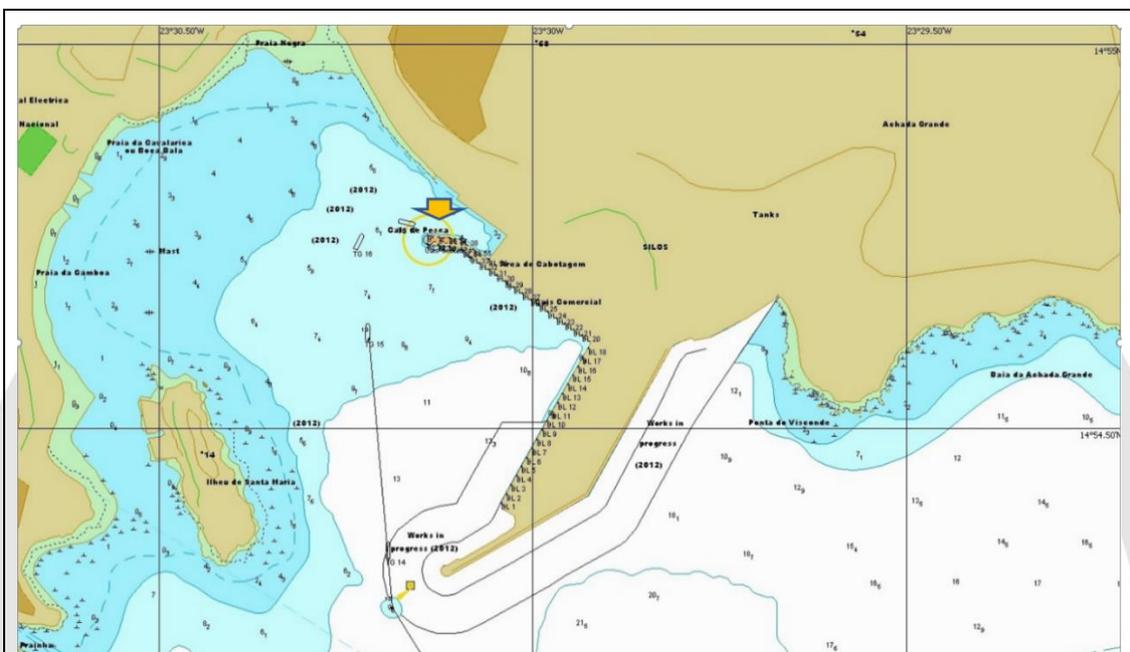
Figura 5: Manobra de atracação de proa no cais de pesca do Porto da Praia. Fonte: Simulador FECM.

Às 17h20 do mesmo dia, com passageiros e viaturas a bordo e só com a MP-BB em funcionamento, o “HSC LIBERDADI” deixou o Porto de Sal Rei com destino ao Porto da Praia, tendo atracado de proa (lado EB) no cais de pesca, por volta das 23h35, para desembarque de passageiros. (ver Figura 5)

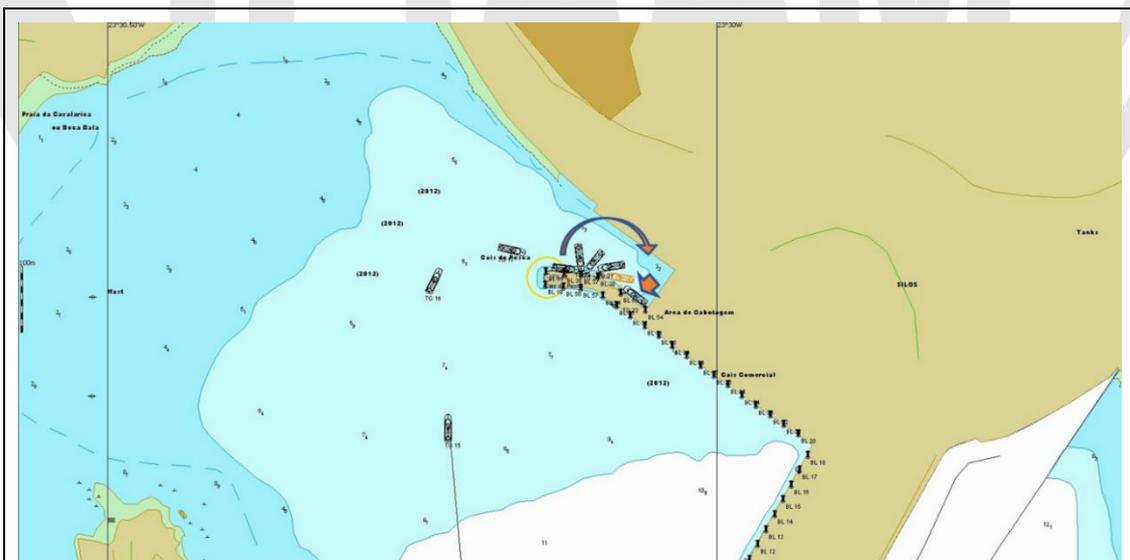
Figura 6: Manobra para atracação de popa no cais de pesca do Porto da Praia. Fonte: Simulador FECM.

No dia 15/10/2019, o navio rodou 180º posicionando-se de popa na rampa do cais de pesca, para o desembarque das viaturas. (ver Figura 6)

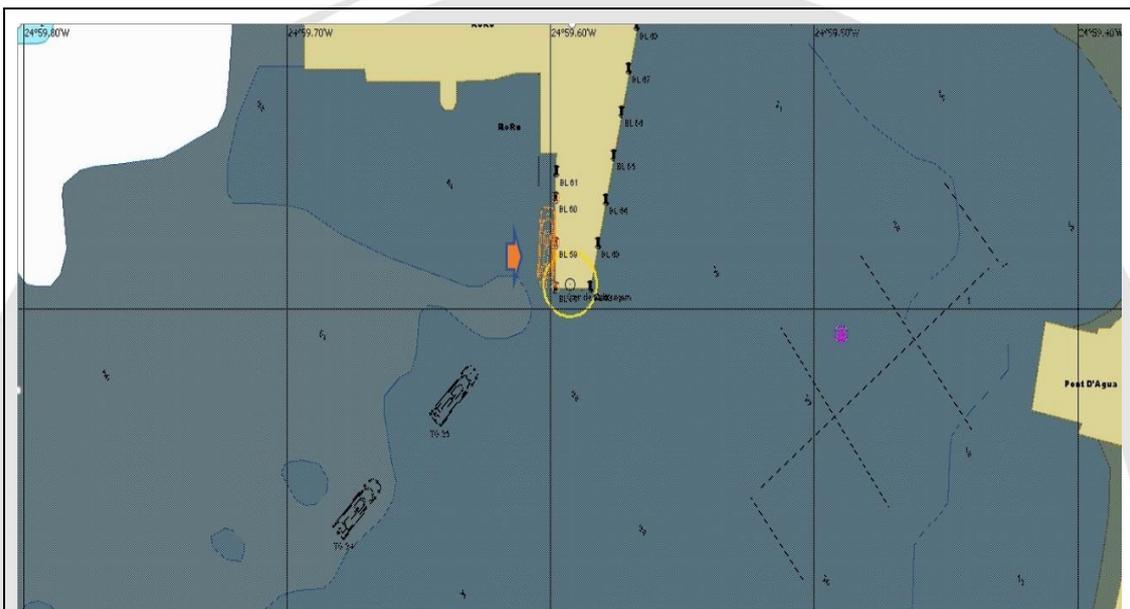
Figura 7: Manobra de atracação de proa no cais de pesca do Porto Grande. Fonte: Simulador FECM.

No dia 17/10/2019, por volta das 04h, o navio atracou-se de proa (lado EB) no cais do Porto Grande. (ver Figura 7)

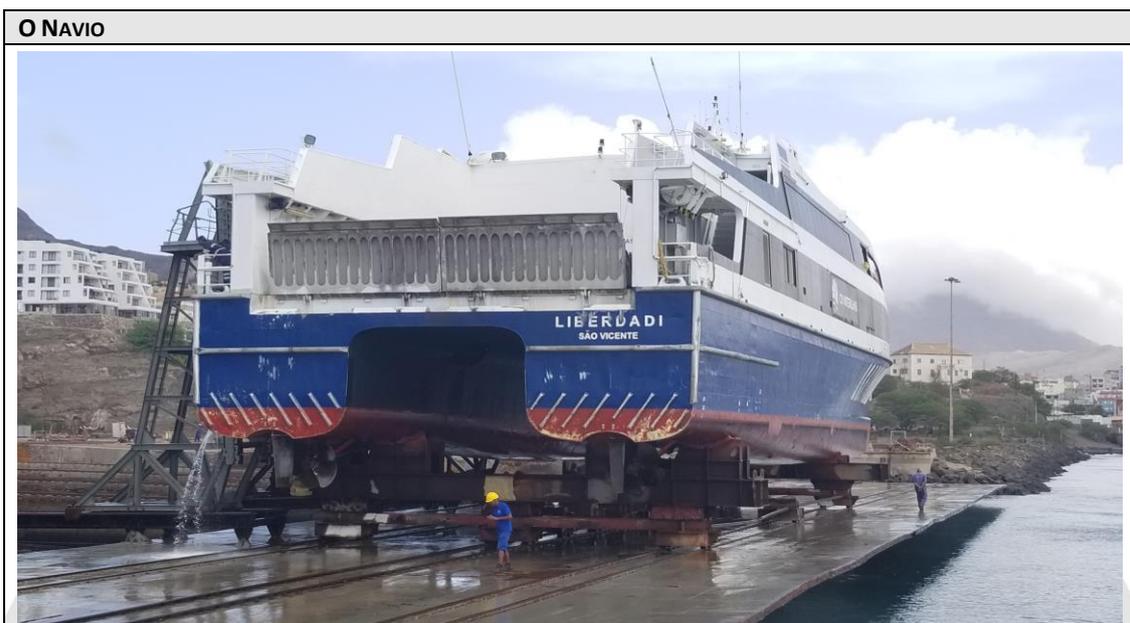
Figura 8: Alagem do HSC nos estaleiros da CABNAVBE, após o Incidente. Foto: CV-INTERILHAS

O “HSC LIBERDADI”, permaneceu nos Estaleiros da CABNAVE, efetuando os trabalhos de reparação, até o dia 22/10/2019.

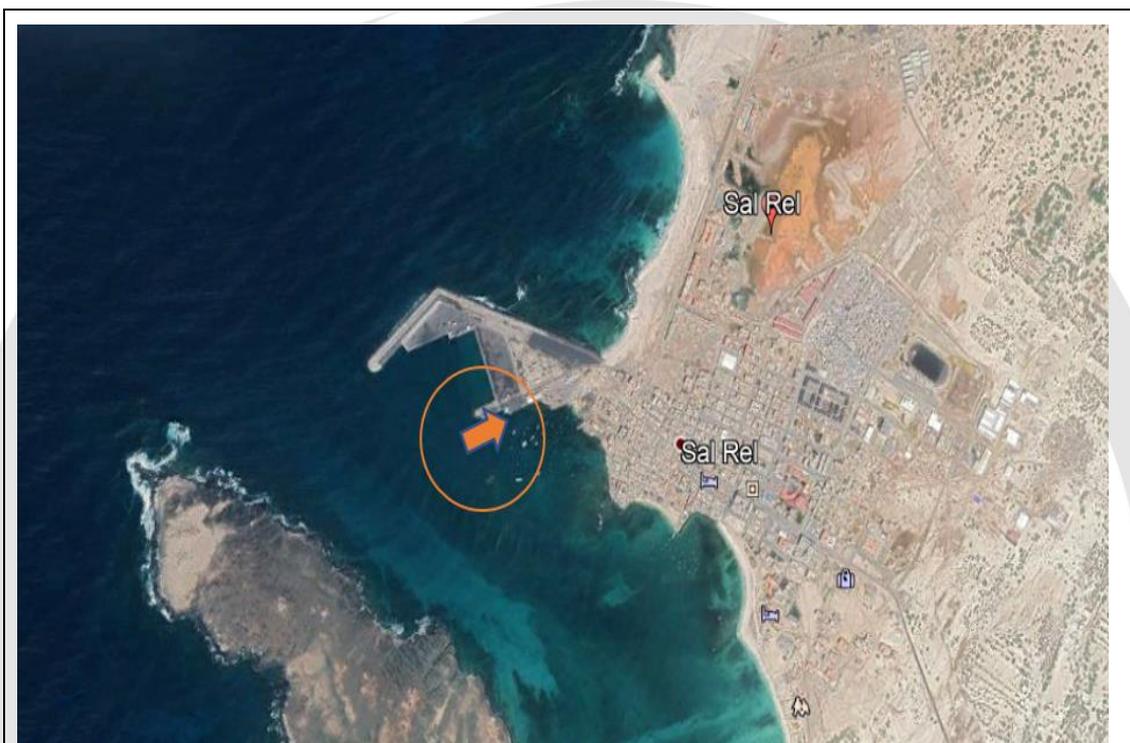
Considerando as condições físicas do porto de Sal-Rei, as condições meteorológicas e de mar adversas, a avaria da máquina que reduziu notavelmente a manobrabilidade, e ainda a não familiarização do Comandante e dos outros oficiais com a manobra do navio nestas condições (apenas uma máquina, sem aparelhos de força, e sem assistência de um rebocador), agravada pela existência de passageiros a bordo a manobra de atracção é uma operação que requer perícia e muita coordenação entre o pessoal de bordo e de terra,.

Figura 18: Cais de atracção no Porto de Sal Rei. Foto: Google Earth.

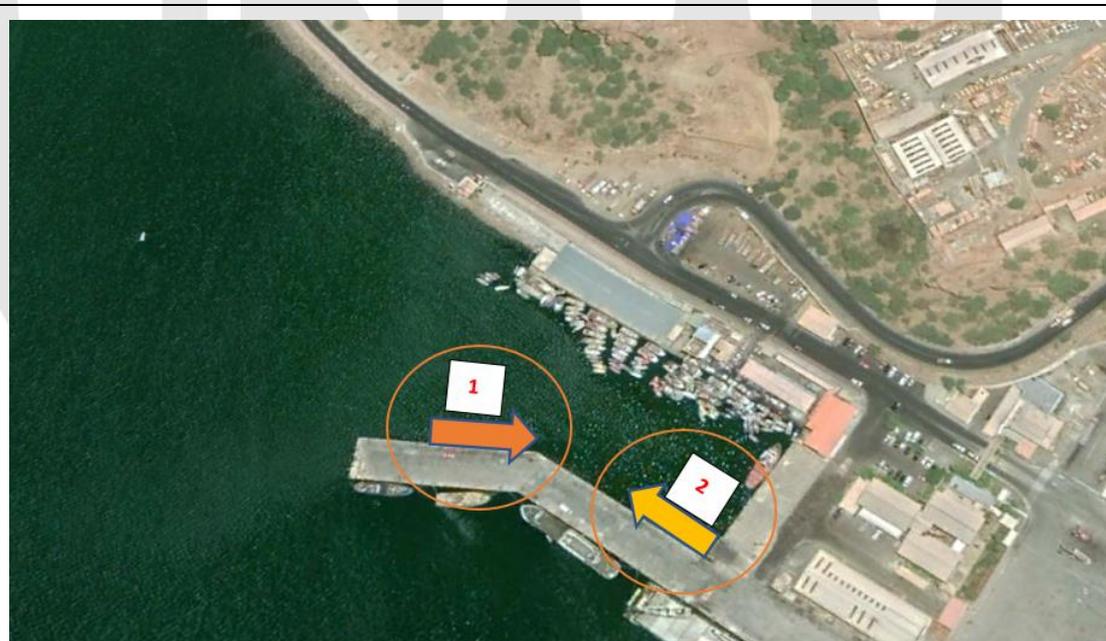
O navio atracou no cais de pesca pelo lado de EB, porque não havia condições para atracar de BB, desembarcando apenas os passageiros. (ver Figura 18: posição 1)

No dia seguinte, de manhã, o navio manobrou para atracar do lado de BB, com o fim de poder utilizar a rampa do cais e desembarcar as viaturas. (ver Figura 18: posição 2)

Foram utilizados cabos para ajudar na manobra de rotação, que pode ser considerada uma operação com algum grau de perigosidade, tendo em conta as condições propulsoras do navio, a inexistência de aparelhos de força próprios, a área restrita de atracação e a proximidade das embarcações de pesca.

Figura 19: Cais de atracação no Porto da Praia. Foto: Google Earth.

→ Feita a aproximação, com o modelo alinhado ao cais e com o vento fraco de NE a manobra de atracação por EB decorreu com normalidade. (ver posição 1 da Figura 19)

→ A manobra foi feita com normalidade, utilizando a MP-BB, rodando o navio com ajuda do “spring” de proa. (ver posição 2 da Figura 19).

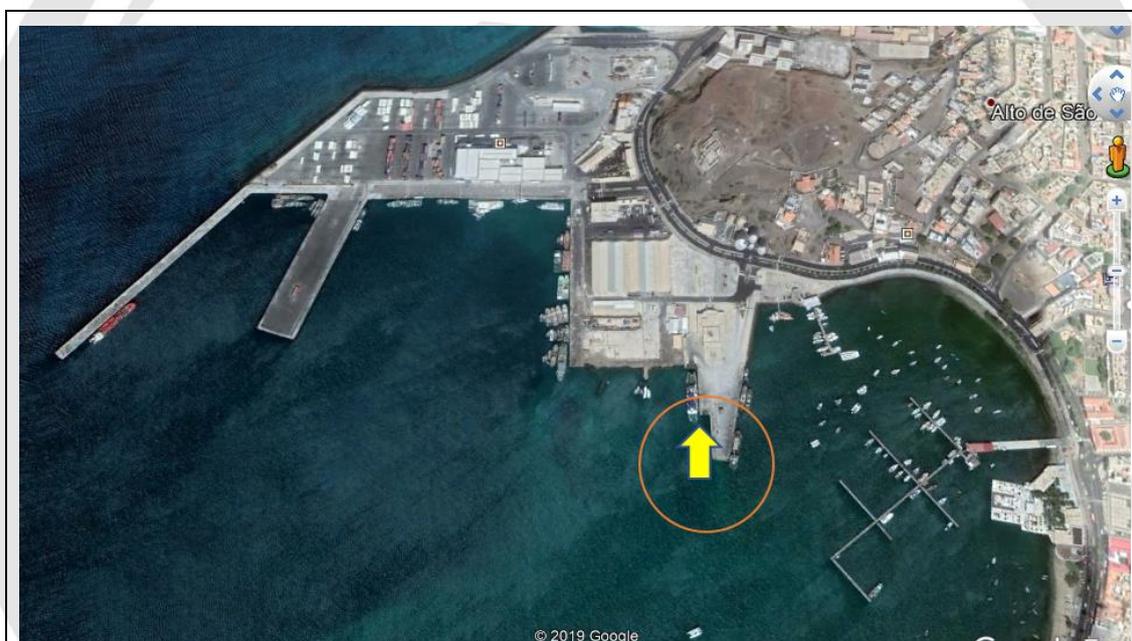
Figura 20: Cais de atracação no Porto Grande. Foto: Google Earth.

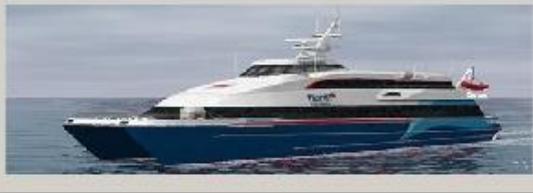
Figura 21: Modelo "High Speed Ferry (Dis.148t)" utilizado na simulação. Fonte: Simulador FECM.

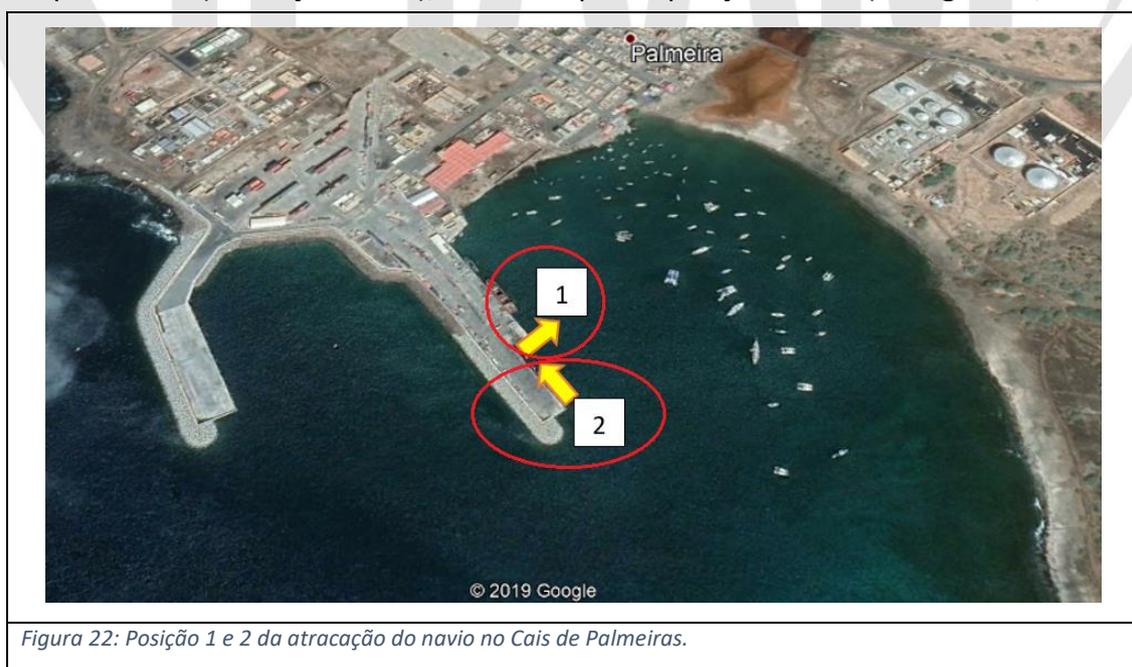
- **Observações:** As informações factuais basearam-se em: entrevistas com o comandante do navio e com as informações do Diário de Navegação.
- **Condições Simuladas:** Wind → NE/NNE (20-38 km/h); Wave Nill; Fundo do mar → Areia; Ponta do Cais de Palmeiras → 343º/0.2 nm; Duração da Simulação → 30 minutos.
- **Análise da Simulação:** Com a simulação pretendeu-se avaliar o grau de risco das manobras de atracação de popa, perpendicularmente à rampa; de movimentação para o cais (atracação de EB); e de nova para a posição inicial. (ver figuras 1, 2 e 22)

- Nestas condições (vento fresco), dado o grande poder de manobra do navio (duas máquinas), consegue-se governar e atracar com normalidade. De realçar o facto de o navio não dispor de aparelhos de força para manipulação dos cabos, exigindo alguma perícia na manobra visando minimizar a falta desses aparelhos de força.

- Foi feita uma rotação de 90º, para a atracação de EB, utilizando as duas máquinas (uma a vante e outra a ré, alternadamente, conforme necessário) com o apoio dos cabos fixos nos cabeços.
