Relatório Final de Investigação de Acidente Marítimo

[Nº 02/ACCID-M/IPIAAM/2021]

RELATÓRIO FINAL DA INVESTIGAÇÃO DO ACIDENTE COM O HSC “KRIOLA”, NO PORTO VALE DE CAVALEIROS, ILHA DO FOGO, NO DIA 23 DE NOVEMBRO DE 2021

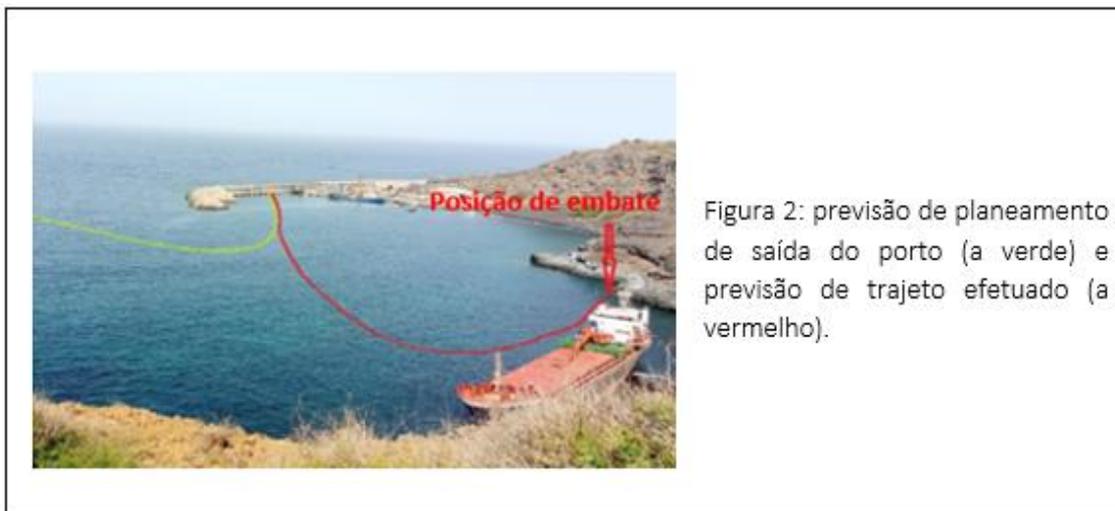
Com o navio a guinar perigosamente para BB, sob efeito do facto da MPPEB estar engrenada AV e o leme estar a BB, o Comandante, decidiu engrenar a MPPBB AR, por forma a diminuir a velocidade e acentuar a guinada para BB, tentando evitar que o navio fosse diretamente para a terra.

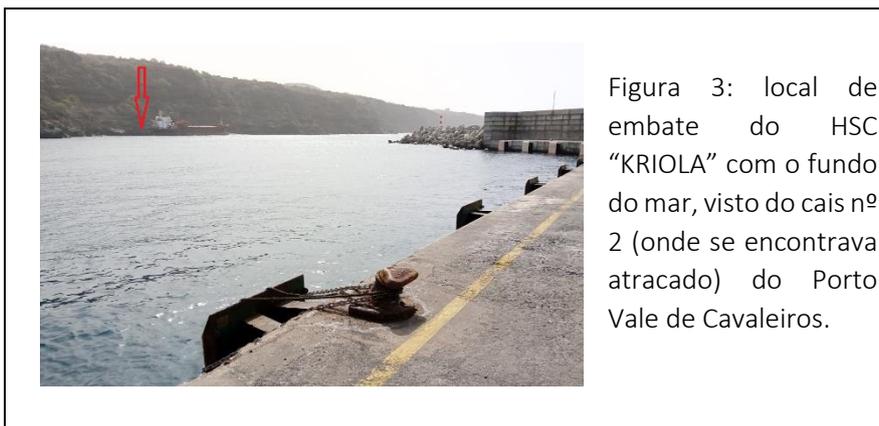
Nesse meio tempo, o HSC “KRIOLA” acabou por embater no fundo, nas proximidades da Praia da Altura, onde se encontra encalhado o N/M “DEIMOS”. Após o impacto com o fundo, e já com o comando de ambas as MPP’s e do leme, o Comandante conseguiu tirar o navio dessa área de perigo e navegou para uma área segura, fora da bacia de manobra portuária.

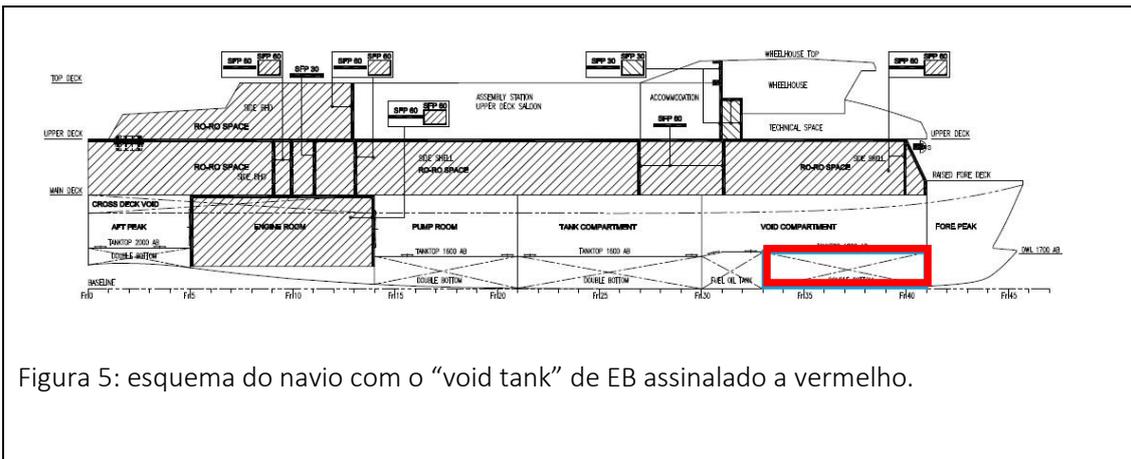
O “void tank” (espaço vazio) de EB que sofreu o rombo, situa-se abaixo da linha de água e quase à proa do navio, como se pode ver na figura 5. Entretanto, por ser um compartimento estanque e, por consequência, que não dá passagem para outras áreas, o alagamento ficou contido a esse compartimento e não afetou outras áreas do navio. Aliás, a tripulação do navio, por não ter acesso ao “void tank”, nem sequer teve noção do alagamento, pois não afetou, pelo menos de forma perceptível, a estabilidade deste.

Já docado e com total acesso às obras vivas do navio, constatou-se que o navio teria embatido com o fundo em vários pontos do casco, resultando também na substituição de parte da chapa do “void tank” de BB, além do de EB inicialmente previsto.

De facto, as evidências recolhidas mostram que o navio aproximou-se do N/M “DEIMOS”, na Praia da Altura, ficando na popa deste e paralelo à terra por EB, o que pode explicar a razão dos danos maiores terem sido no flutuador de EB (void tank).

Impedido, pela Autoridade Marítima competente, de prosseguir o planeamento de viagens, por não garantir os requisitos de segurança, em virtude dos danos detetados durante o mergulho, o HSC “KRIOLA” foi autorizado pela Capitania dos Portos de Sotavento a dirigir-se para a ilha de São Vicente e apenas com a tripulação a bordo, para aguardar docagem e reparação das obras vivas.
