INSTITUTO DE PREVENÇÃO E INVESTIGAÇÃO
DE ACIDENTES AERONÁUTICOS E MARÍTIMOS

Relatório Final de Investigação de Acidente Marítimo

[Nº 01/ACCID-M/IPIAAM/2022]

RELATÓRIO FINAL DA INVESTIGAÇÃO DO ACIDENTE ENTRE AS EMBARCAÇÕES DE PESCA “PONTA DE PEÇA” E “DJESONE”, NA ÁREA DE SÃO PEDRO, ILHA DE SÃO VICENTE, NO DIA 07 DE FEVEREIRO DE 2022

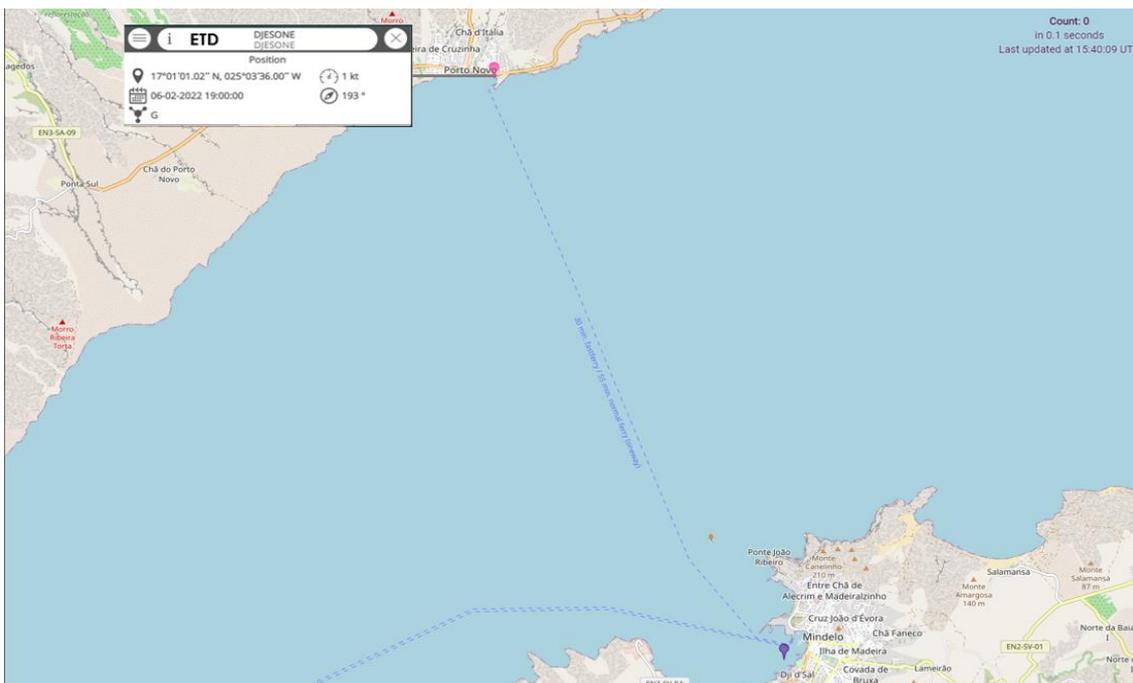
Figura 1: Hora estimada de largada da embarcação “DJESONE” do Porto Novo

Na figura 1, pela informação VMS emitida às 19h, podemos verificar que a embarcação “DJESONE” encontra-se ainda dentro do Porto Novo, mas já a navegar, sendo o rumo de 193º e a velocidade de 1 nó. A embarcação “PONTA DE PEÇA” encontra-se no Porto Grande.

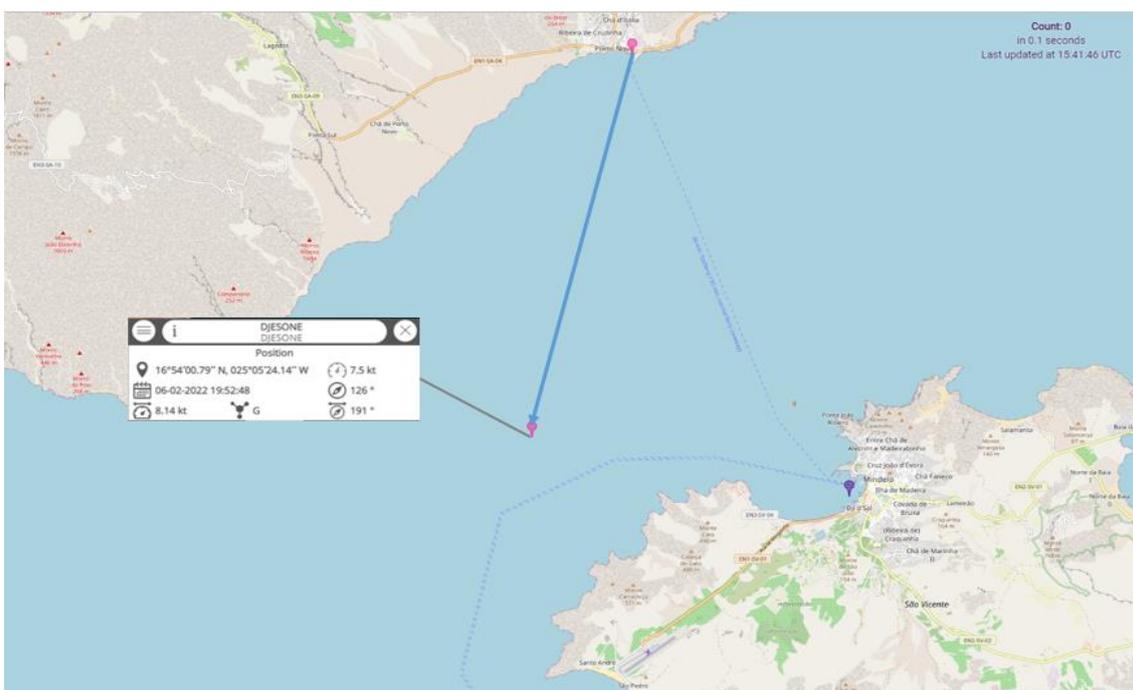
Na figura 2, informação emitida às 19h52 pela baliza VMS da embarcação “DJESONE”, constata-se que esta já se encontra no meio do Canal de São Vicente, em direção à área de São Pedro, com um rumo de 126º e velocidade 7,5 nós. Constata-se também que o rumo e velocidade médios efetuado por essa embarcação desde a largada do Porto Novo é de 191º e 8,14 nós, respetivamente. A embarcação “PONTA DE PEÇA” continua no Porto Grande.

Figura 2: posição das embarcações “DJESONE” e “PONTA DE PEÇA” às 19H52.

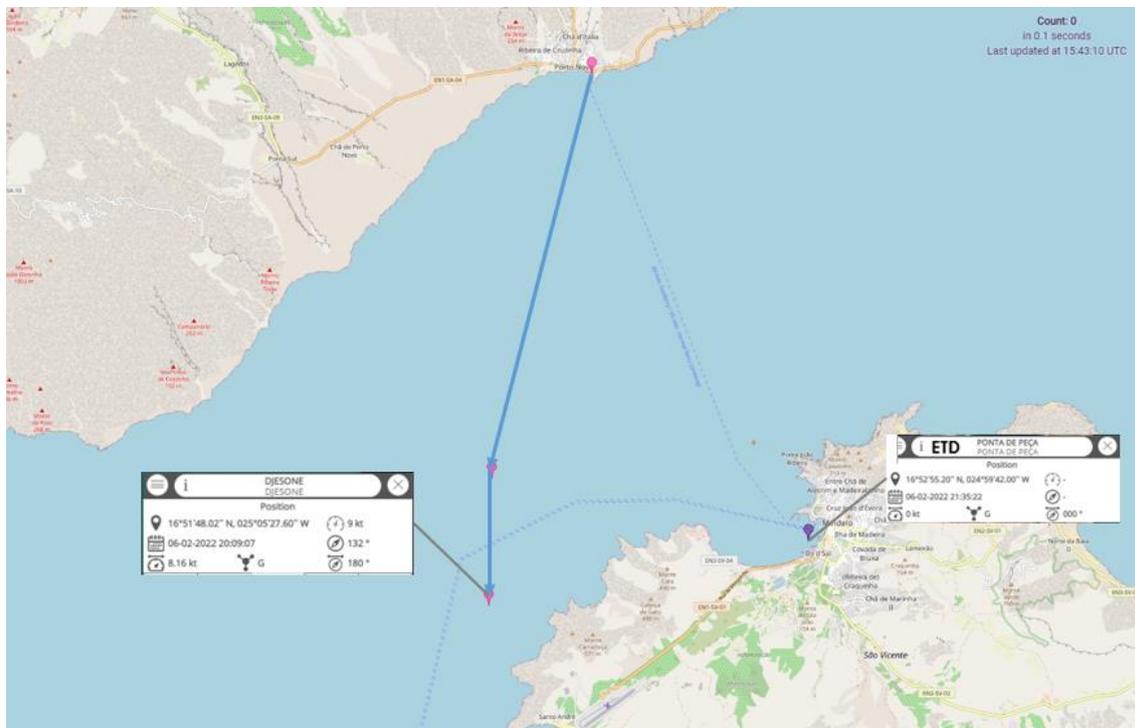
Às 20h09 a embarcação “DJESONE” já se encontra próxima da área do farol de São Pedro, a navegar ao rumo 132º e velocidade 9 nós. Por outro lado, a embarcação “PONTA DE PEÇA” só larga do Porto Grande depois das 21h30, hora em que a embarcação “DJESONE” já se encontrava fundeada numa posição abrigada (Lat: 16º50’24”N; Long: 025º04’55”W), numa enseada antes do farol de São Pedro.

Figura 3: posição de “DJESONE” (às 20H09) e hora estimada de largada de “PONTA DE PEÇA” (depois das 21H30).

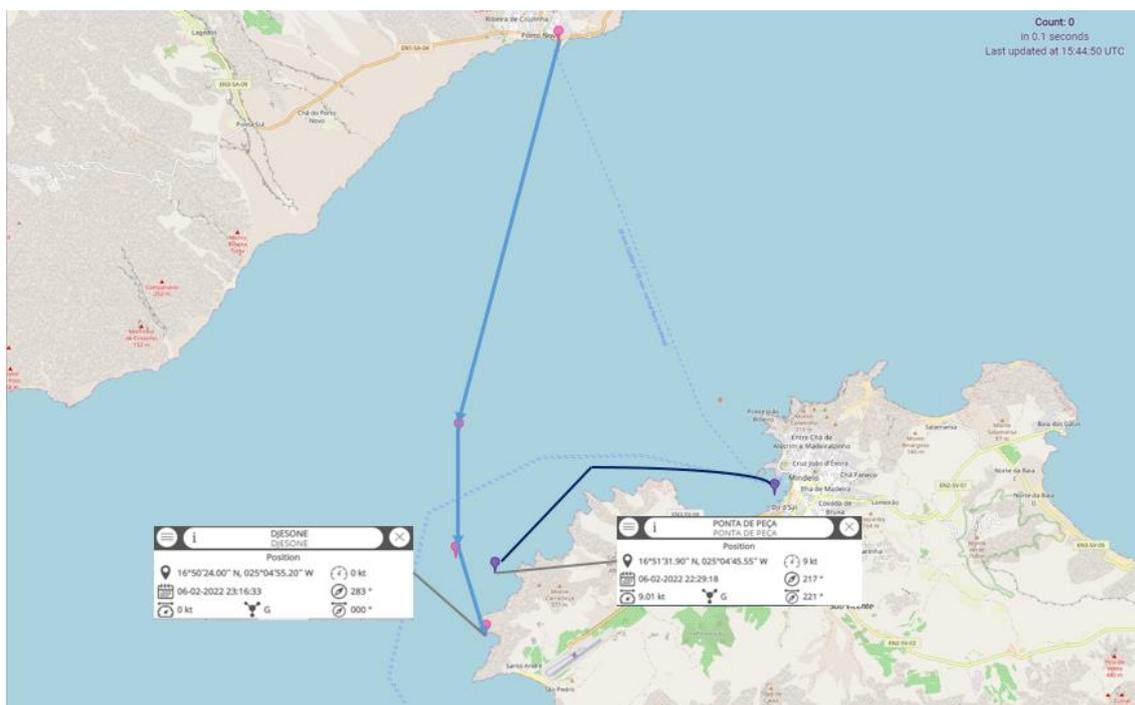
Na figura 4, é possível ver a posição da embarcação “PONTA DE PEÇA” às 22h29, a navegar em direção à área do farol de São Pedro, ao rumo 217º e velocidade 9 nós. Nessa altura a embarcação “DJESONE” mantém-se fundeada na enseada antes do farol de São Pedro.

Figura 4: posição de “PONTA DE PEÇA” às 22h29. Embarcação “DJESONE” mantém-se fundeada.
