INSTITUTO DE PREVENÇÃO E INVESTIGAÇÃO
DE ACIDENTES AERONÁUTICOS E MARÍTIMOS

**Relatório Final de Investigação de
Acidente Marítimo**

[Nº 02/ACID-M/IPIAAM/2025]

**RELATÓRIO FINAL DA INVESTIGAÇÃO DO ACIDENTE MARÍTIMO
ENVOLVENDO O NAVIO HSC “LIBERDADI”, NO PORTO DA PRAIA, ILHA
DE SANTIAGO, NO DIA 21 DE ABRIL DE 2025**

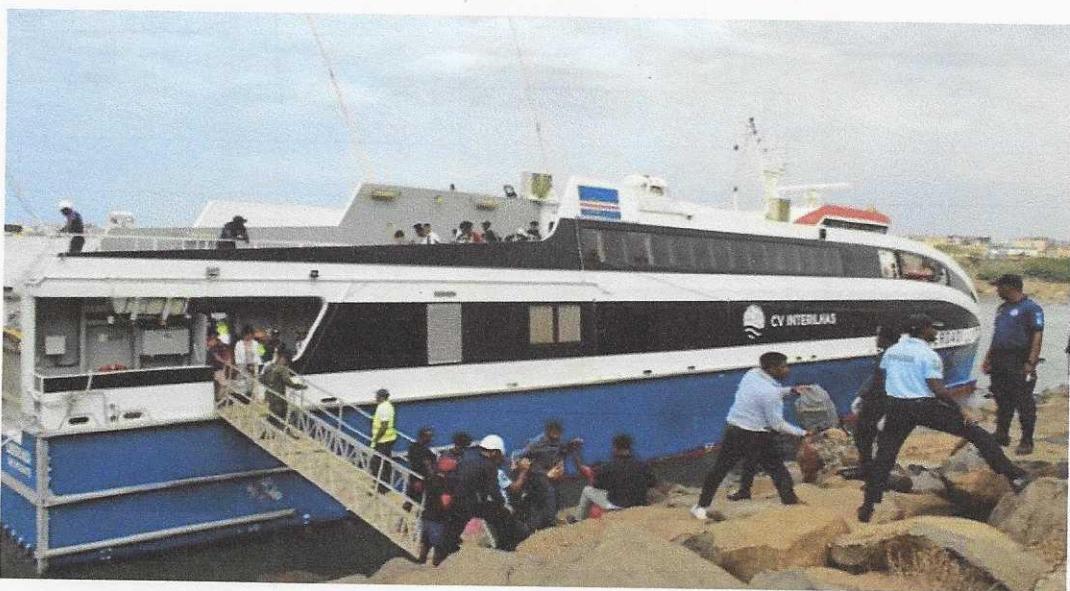
Figura 4 - Desembarque de passageiros

As autoridades portuárias foram notificadas e compareceram de imediato. Todos os passageiros foram resgatados em segurança com o auxílio de autoridades como a Polícia Nacional, bombeiros e a Proteção Civil estando o navio ainda na posição de encalhe.

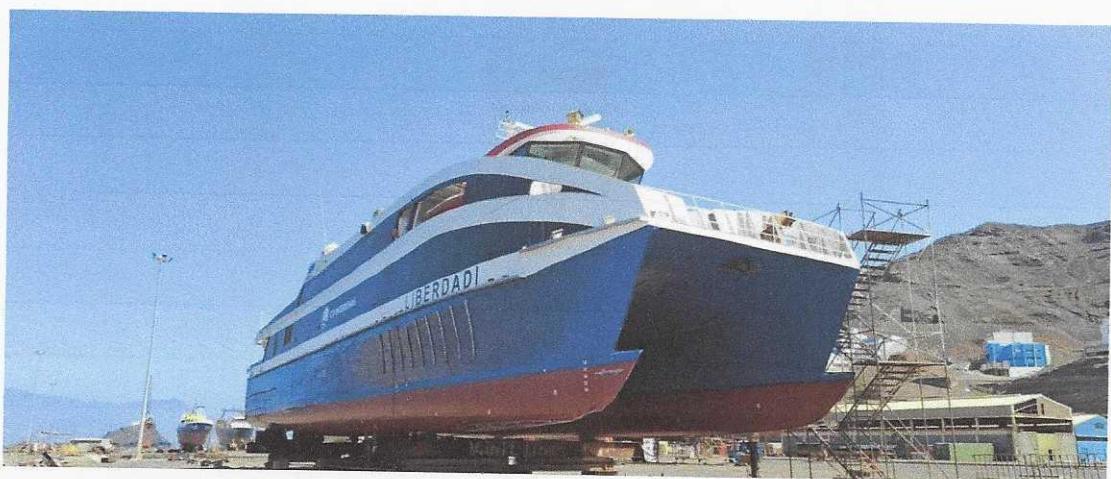
Figura 5 - Navio Liberdadi no estaleiro da Cabnave

Do encalhe do navio resultaram rasgos e fissuras no flutuador de EB, como se pode verificar nas imagens recolhidas em seco após a alagem do navio no estaleiro da CABNAVE.
